Informe de Seguridad Operacional

Fallo o malfuncionamiento de sistema/componente (grupo motor)

Cessna 182-B, LV-GTI

22789874/18

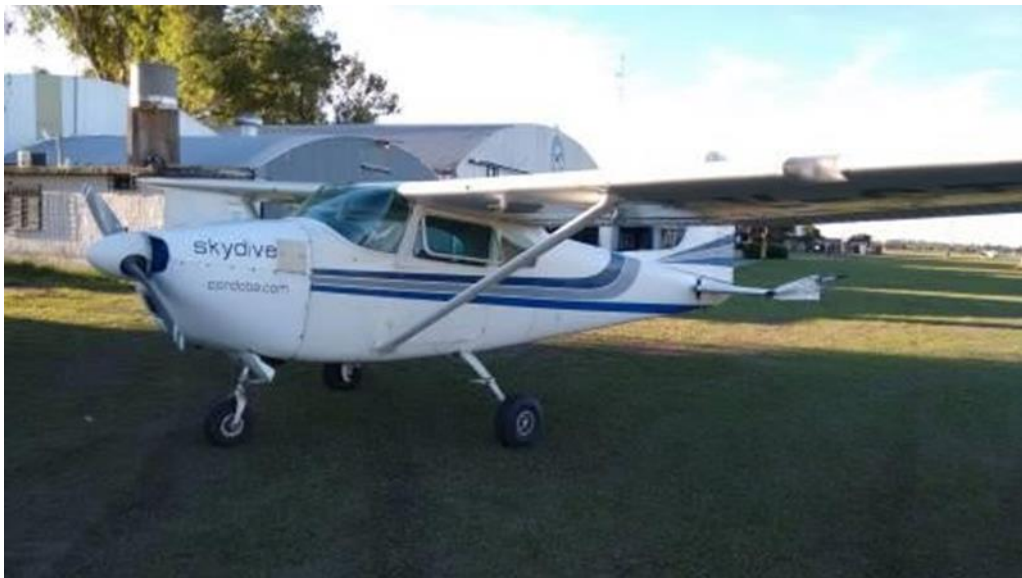
Figura 1. Aeronave accidentada

Roturas de puntera del estabilizador horizontal y timón de profundidad izquierdo. Deformación plástica por compresión en la toma de estabilizador horizontal derecho. Abolladura del capot inferior de motor.
