INFORME DE SEGURIDAD OPERACIONAL

Turbulencia en crucero

Boeing B-737-800, LV-GGQ

61459418 /18

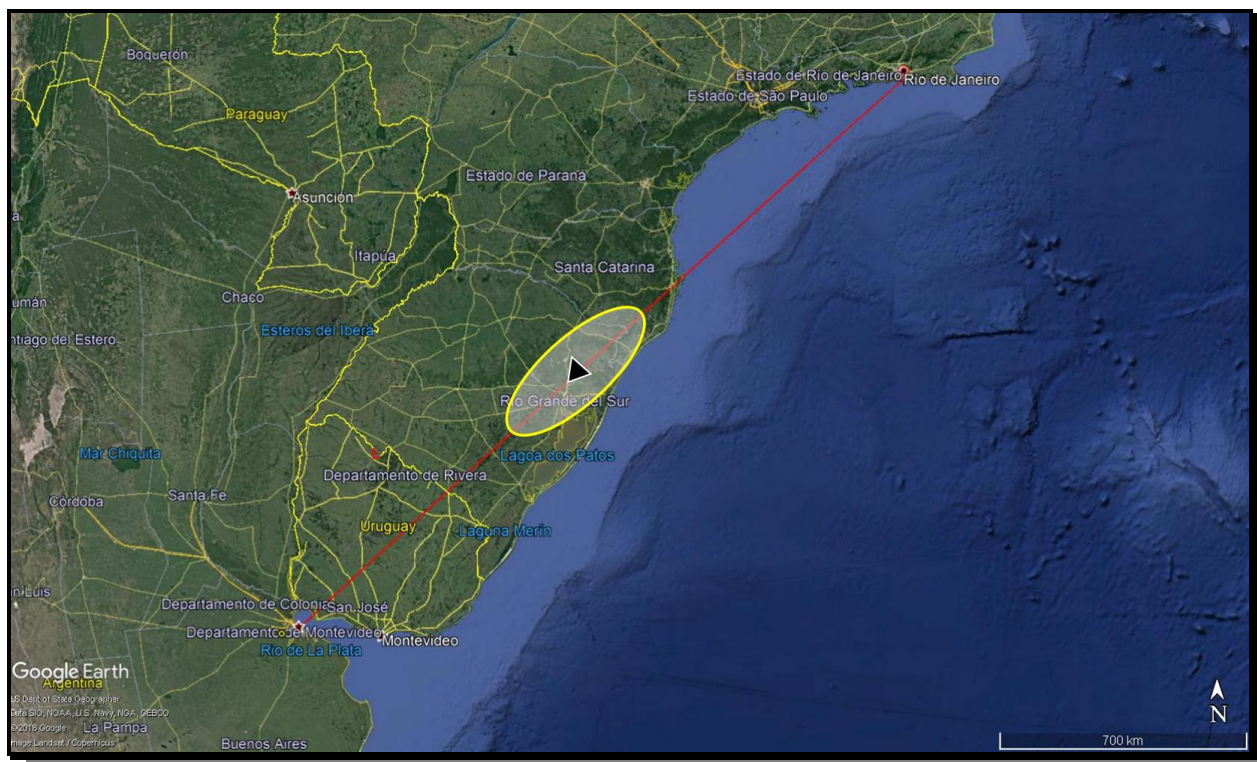
Figura 4. Zona aproximada donde se produjo el suceso.

La ruta que estaba realizando el vuelo AR1293 era entre el aeropuerto de la ciudad de Río de Janeiro (Brasil) y el aeropuerto internacional de Ezeiza. Y considerando que el suceso se produjo a 01:11 horas después del despegue, la aeronave debería estar volando a la altura de crucero en proximidades de la zona indicada en la imagen de abajo:

El Servicio Meteorológico Nacional (SMN) analizó la situación meteorológica del día del incidente generando un análisis en el que concluye que en base a la información obtenida por el Radiosondeo de Porto Alegre de 12:00 UTC se observa una capa con una cortante moderada a fuerte entre FL350-FL390, indicando condiciones propicias para la ocurrencia de inestabilidad precursoras de turbulencia en aire claro (6KT/1000ft). La tropopausa térmica se situaba en torno a FL400, justo sobre el nivel de viento máximo.
