## INFORME DE SEGURIDAD OPERACIONAL

Suceso: Incidente

Título: Fallo o mal funcionamiento de sistema/componente, Embraer E190AR, LV-CHQ, aeropuerto internacional Rosario Islas Malvinas, provincia de Santa Fe

Fecha y hora del suceso: 17 de febrero de 2020 a las 02:10 horas (UTC)

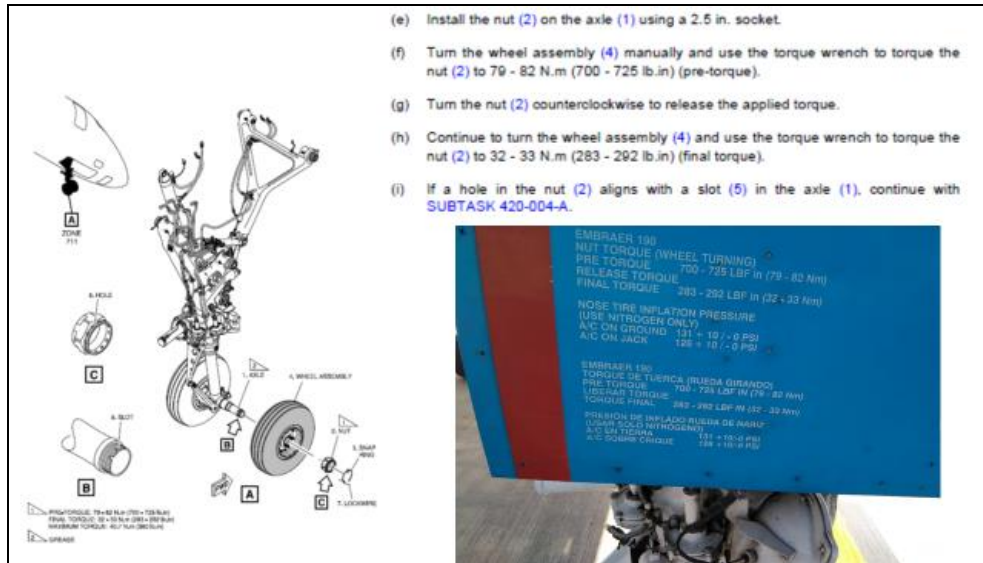
La investigación determinó que el reemplazo fue realizado con un torquímetro número de parte TE602A y número de serie 15171, de tipo aguja.

Figura 6. Instrucciones con valores de torque para la rueda del tren de aterrizaje de nariz. Fuente: investigación JST
