INFORME DE SEGURIDAD OPERACIONAL

Suceso: Incidente grave

Título: Despresurización de cabina. Boeing 737-8MB, matrícula LV-FXQ, nivel de vuelo 360, lateral localidad de Recreo, provincia de Santiago del Estero

Fecha y hora del suceso: 4 de marzo de 2022 a las 17:05 horas (UTC)

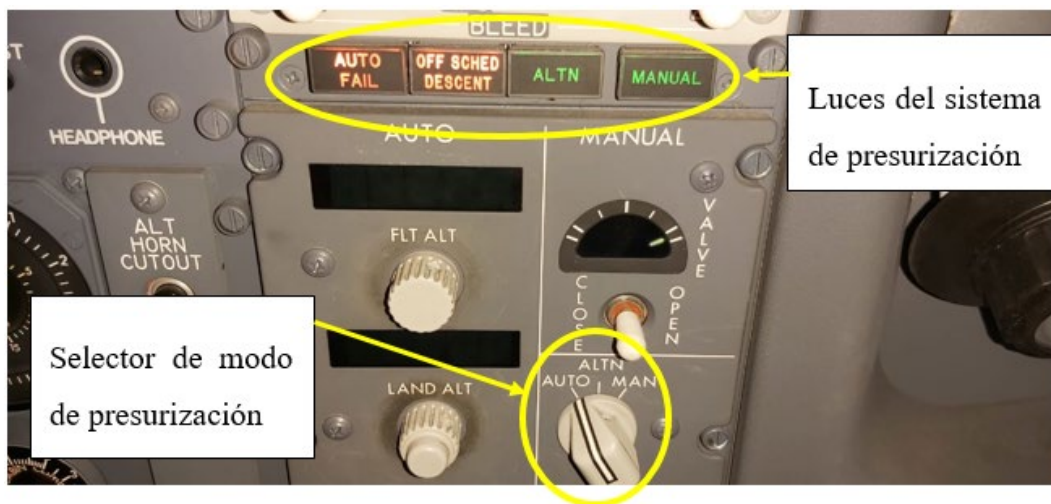
Figura 5. Indicadores luminosos y selector del panel de presurización de cabina. Fuente: investigación JST

El panel donde se encuentra el selector de modo de presión de cabina (*cabin pressure selector panel*) que se observa en la figura 5 es denominado como P5-6⁸ en el Manual de Esquema del Sistema (SSM).

El LV-FXQ fue regresado al servicio en los días siguientes al suceso sin necesidad de reemplazar el panel P5-6, ya que este no tuvo ninguna falla (ver apéndice 5.1).

Boeing brindó apoyo técnico a Aerolíneas Argentinas S.A. para retornar la aeronave al servicio y los resultados de las pruebas funcionales no detectaron el tipo de falla mencionado. El LV-FXQ retornó al servicio sin que se realizara un cambio en el panel P5-6, lo que descartó cualquier fallo.

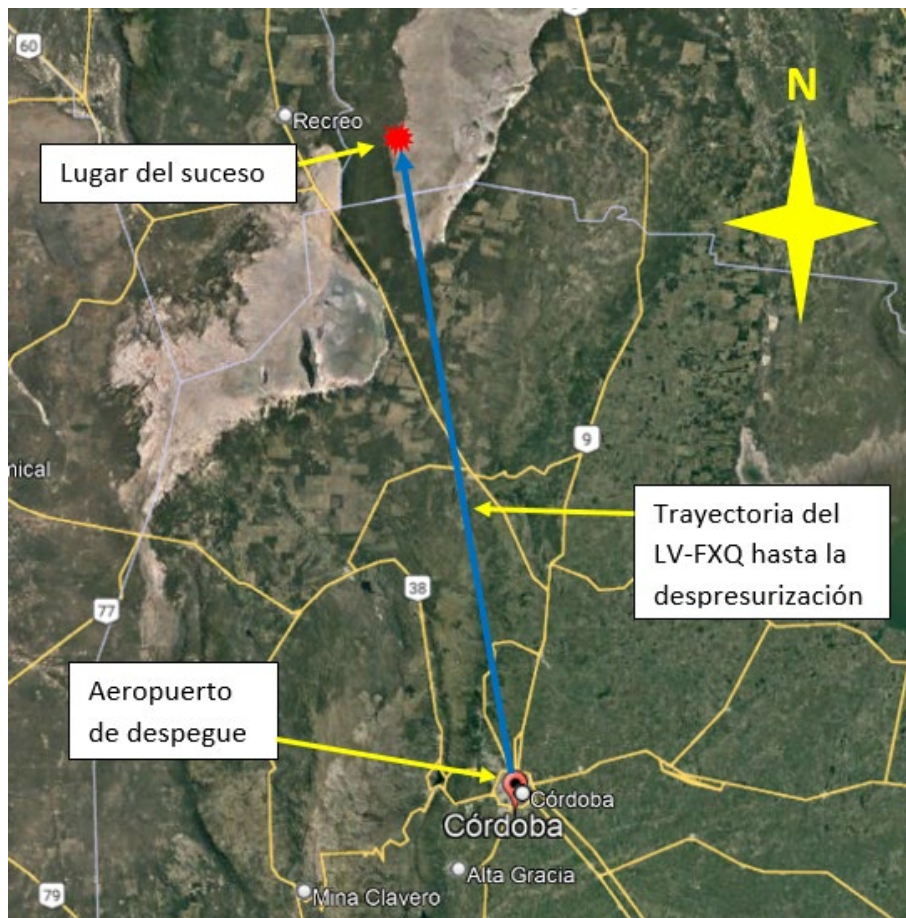
Figura 9. Trayectoria del LV-FXQ hasta la despresurización. Fuente: investigación JST

Lugar del suceso	
Ubicación	42 kilómetros lateral este de Recreo, provincia de Santiago del Estero
Coordenadas	29°19'43''S – 64°37'22''W
Altitud	36.000 pies

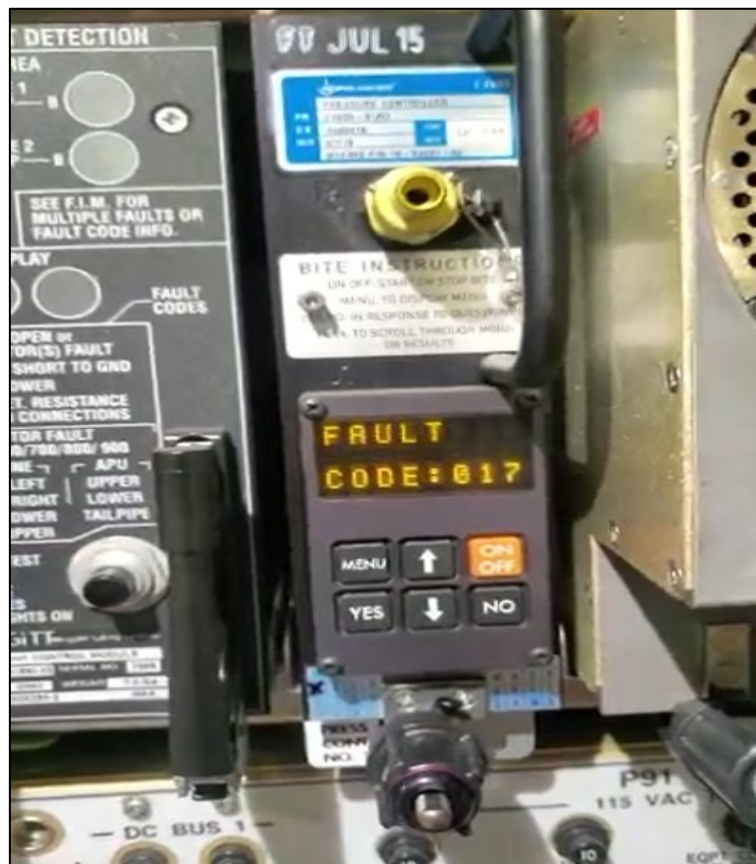
Figura 13. Panel de descarga de datos de los CPC. Fuente: investigación JST

Los registros obtenidos no indicaban ninguna falla en el sistema sino más bien un registro del estado del sistema de control de presurización. El evento con código 058 correspondía a la selección manual del modo de presurización, mientras que el evento con código 017 indicaba el encendido de la luz de CABIN ALTITUDE. Se determinó que estos dos códigos no activaban la luz AUTO FAIL en el panel de presurización de la cabina.
