Informe de Seguridad Operacional

SUCESO: Accidente

TÍTULO: Fallo o malfuncionamiento de sistema/componente (no del grupo motor). Robinson R-22 Beta II, matrícula LV-JUD, Aeropuerto Internacional de San Fernando, provincia de Buenos Aires

EXPEDIENTE: EX-2022-57103534- -APN-DNISAE#JST

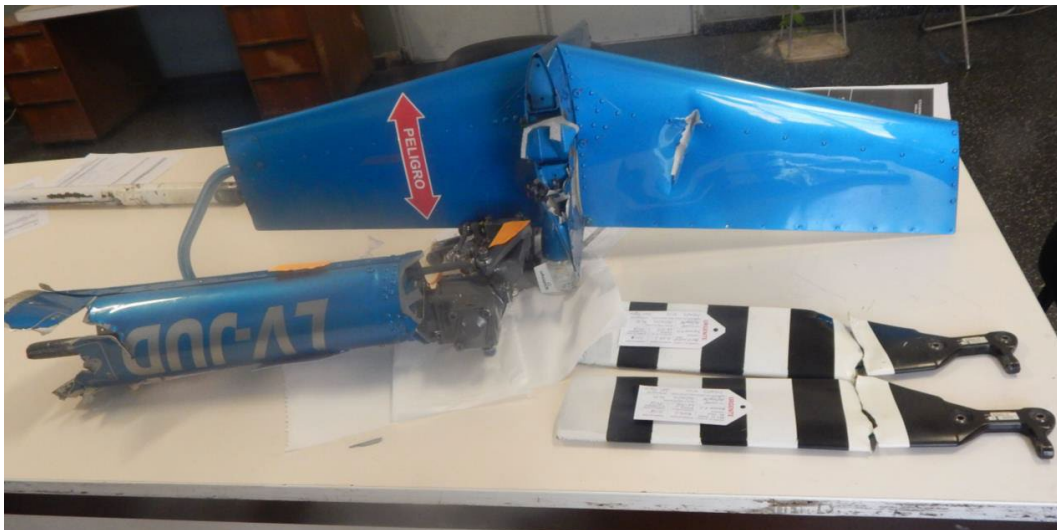
Figura 9. Partes del LV-JUD en laboratorio. Fuente: informe de FAdeA

Con motivo de la investigación, se remitió al Laboratorio de Ingeniería de Materiales de la Fábrica Argentina de Aviones (FAdeA S.A.) el conjunto integrado por el estabilizador vertical, el cono de cola con la caja de transmisión de 90° y las palas de rotor fracturadas, a fin de realizar estudios fisicoquímicos, metalúrgicos y fractográficos.

Las palas (número de parte: A029-2, números de serie: 5052 y 5058) presentaron una fractura completa de su sección resistente, ubicadas simétricamente en el mismo lugar y con una morfología de fractura muy parecida, lo que sugiere la acción de una misma fuerza actuante en sentido opuesto de giro, con posterior golpe contra el suelo.
