Informe de Seguridad Operacional

SUCESO: Accidente

TÍTULO: Pérdida de control en vuelo. Piper PA-11, matrícula LV-NIG, Chañar Ladeado, provincia de Santa Fe

FECHA Y HORA DEL SUCESO: 9 de agosto de 2022 a las 16:53 horas (UTC)

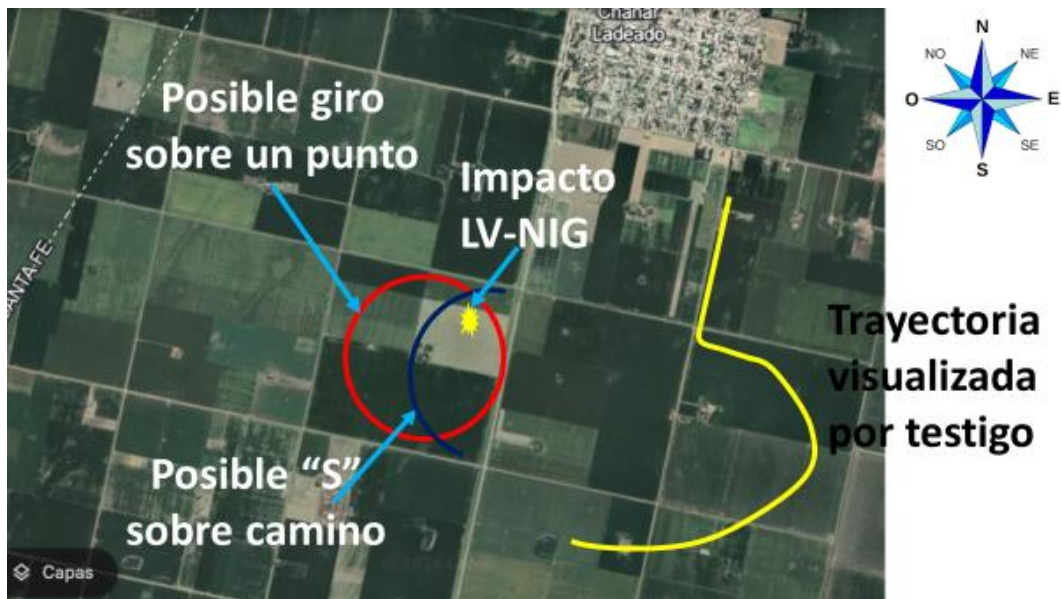
Según lo relevado en las entrevistas, la aeronave despegó desde la pista 17, ascendió a 500 pies de altitud y ejecutó un giro de 90° hacia el este, seguido de un giro de 45° hacia el sureste. Posteriormente, realizó un giro de 180° en dirección hacia un monte identificado como referencia para efectuar las maniobras planificadas.

Con base en las dimensiones del lote (aproximadamente 1.200 metros de lado), las maniobras previstas, como el giro sobre un punto o las "S" sobre caminos, habrían implicado un radio aproximado de 600 metros, con una altura de 500 pies y una velocidad estimada de la aeronave de 130 kilómetros por hora.

Figura 9. Trayectoria seguida y posibles. Fuente: investigación JST

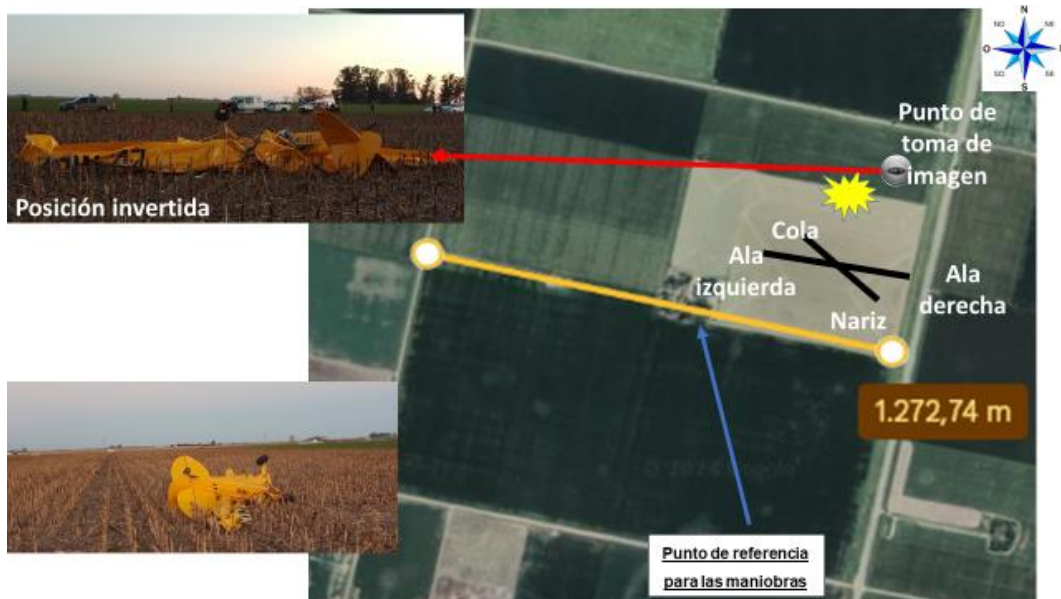
Figura 10. Punto de referencia para maniobras y posición de la aeronave. Fuente: investigación JST

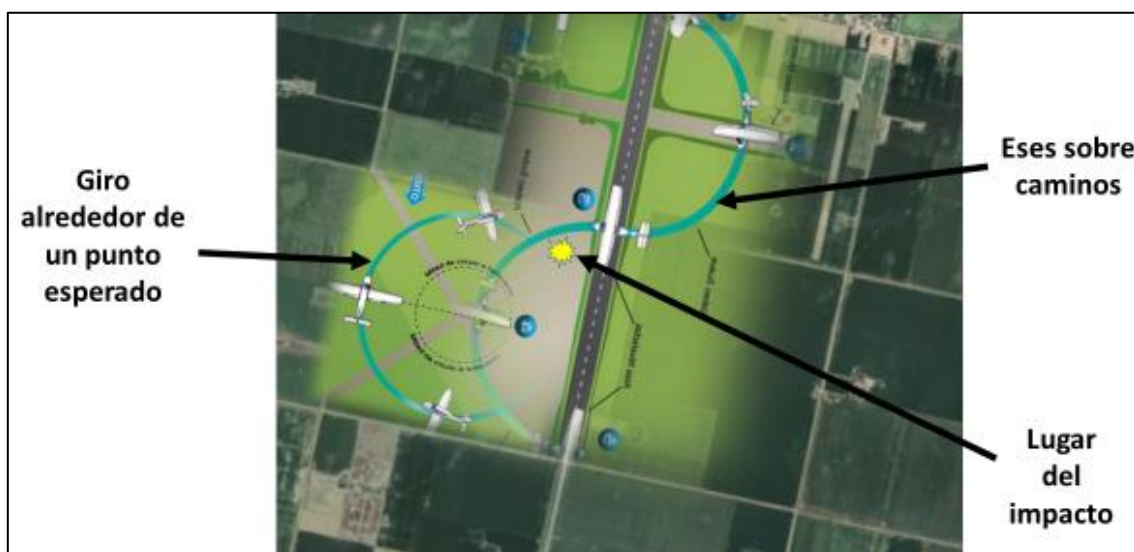
Según lo manifestado por el instructor, el propósito del vuelo era practicar maniobras denominadas “con referencia en el terreno”, en particular giros alrededor de un punto y “S” sobre caminos. Estas maniobras están incluidas en los estándares para exámenes prácticos, por lo que formaban parte del entrenamiento previsto en el curso.

La referencia en el terreno acordada era un monte situado en el centro de un lote. No se estableció cuál de las maniobras sería realizada primero, y dado que el accidente ocurrió poco después del inicio del vuelo, se evaluaron ambos escenarios. Siguiendo el método propuesto, se determinó la posición de la aeronave en el lugar del impacto y se trazaron trayectorias probables para ambas maniobras con la referencia señalada. El análisis determinó que el lugar del impacto era consistente con las maniobras previstas, independientemente de la que fuera ejecutada.

Figura 23. Hipótesis de maniobras con referencia en el terreno. Fuente: investigación JST
