INFORME DE SEGURIDAD OPERACIONAL

Título: Sucesos relacionados con el remolque de planeadores. Schleicher KG6, matrícula LV-DEW, aeródromo de Rauch, provincia de Buenos Aires

Fecha y hora del suceso: 14 de enero de 2023 a las 18:30 horas (UTC)

Dirección Nacional de Investigación de Sucesos Aeronáuticos

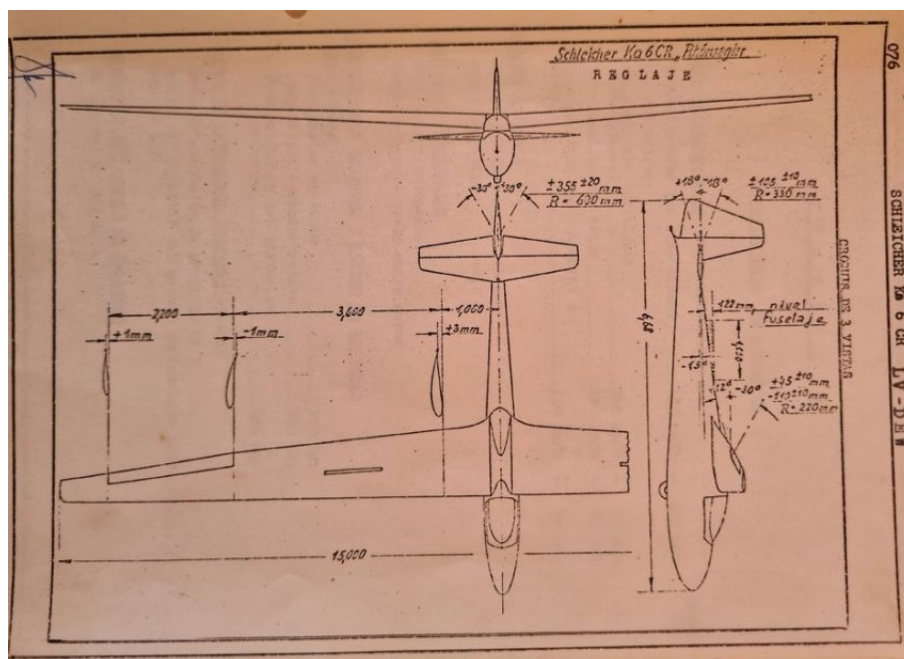
Figura 4. Perfil de la aeronave. Fuente: investigación JST

El planeador estaba certificado de conformidad con la reglamentación vigente y mantenido de acuerdo con el plan de mantenimiento del fabricante.

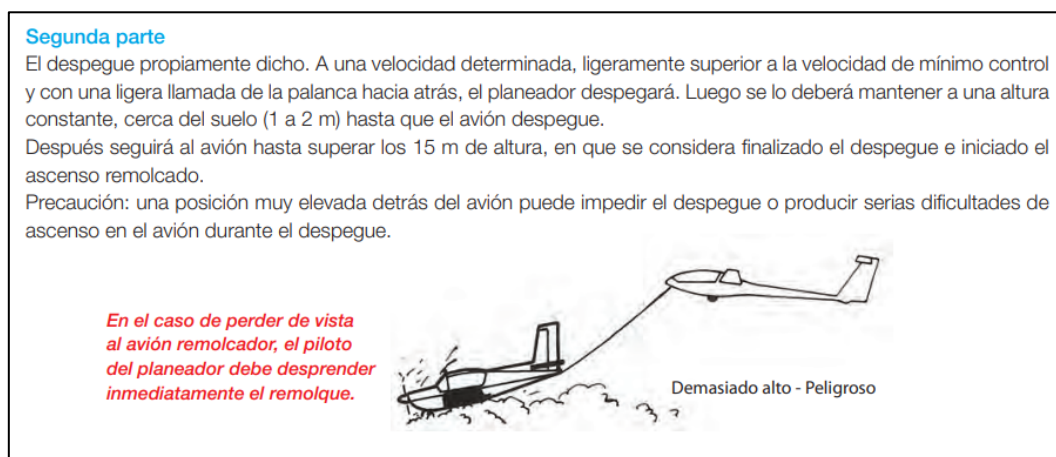
Figura 12. Manual de vuelo a vela. Fuente: FAVAV - ANAC

El Manual de instrucción de vuelo a vela de la Federación Argentina de Vuelo a Vela (FAVAV), publicado por la Administración Nacional de Aviación Civil (ANAC) presenta consideraciones respecto al despegue:

En la sección 3.3 del Manual se advierte que, en caso de que el planeador pierda de vista al remolcador, debe desprender inmediatamente la cuerda de remolque.
