Informe de Seguridad Operacional

SUCESO: Accidente

TÍTULO: Pérdida de control en vuelo. *Pietenpol Aircamper*, matrícula LV-X676,
Metán, provincia de Salta

EXPEDIENTE: EX-2025-01477104- -APN-DNISAE#JST

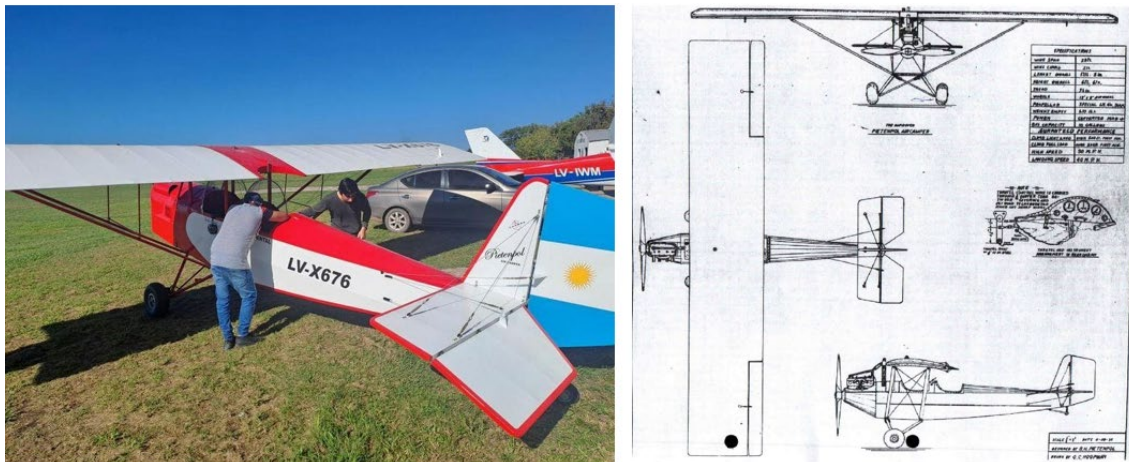
Figura 4. Perfil de la aeronave. Fuente: investigación JST

El registro de horas en el historial de la aeronave corresponde exclusivamente a los ensayos de vuelo. El último registro, fechado el 30 de noviembre de 2022, muestra un total de 40 horas de vuelo. La aeronave tenía una condición de aeronavegabilidad restringida a un radio de 40 km del aeródromo designado, ubicado en Venado Tuerto (provincia de Santa Fe).
