Informe de Seguridad Operacional

SUCESO: Accidente

TÍTULO: Fallo o malfuncionamiento de sistema/componente (no del grupo motor). Piper Pawnee PA-25-235, matrícula LV-MNB, zona rural de la localidad de San José, provincia de Córdoba

EXPEDIENTE: EX-2023-51598653- -APN-DNISAE#JST

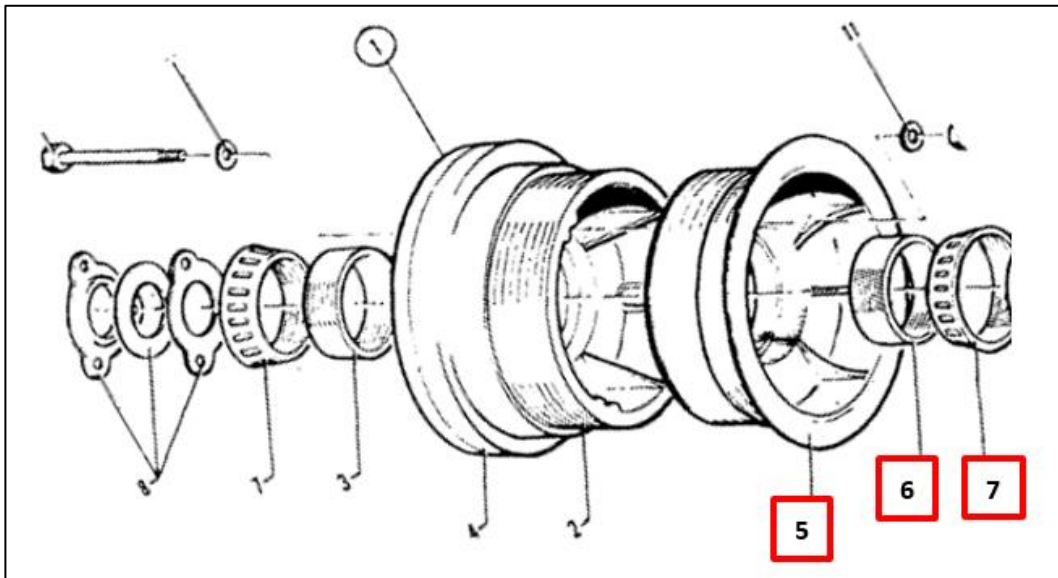
En la inspección se verificó que dos de los tres pernos de fijación permanecían en sus alojamientos, mientras que el tercero se encontraba desprendido a 25 metros del punto de detención final de la aeronave. Los tres pernos presentaban fracturas en la zona de las roscas. No se localizaron fragmentos de rosca ni las tuercas correspondientes. Asimismo, no se hallaron la media llanta exterior (5), el cojinete de copa (6) ni el rodamiento cónico (7).

Figura 8. Imagen del Catálogo de Partes de la aeronave correspondiente al ensamblado de la rueda. Fuente: investigación JST

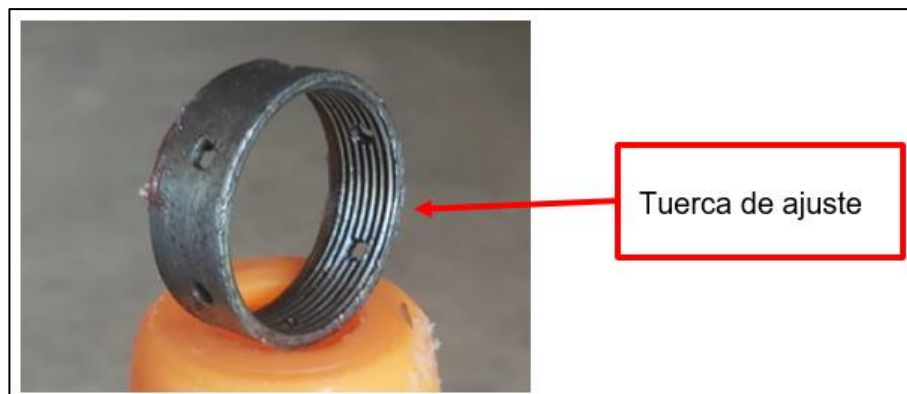
Los componentes ilustrados en las figuras 10, 11, 13 y 14 corresponden a una aeronave similar al LV-MNB, dado que las piezas originales no fueron encontradas durante la investigación.

Figura 10. Tuerca de ajuste. Fuente: investigación JST

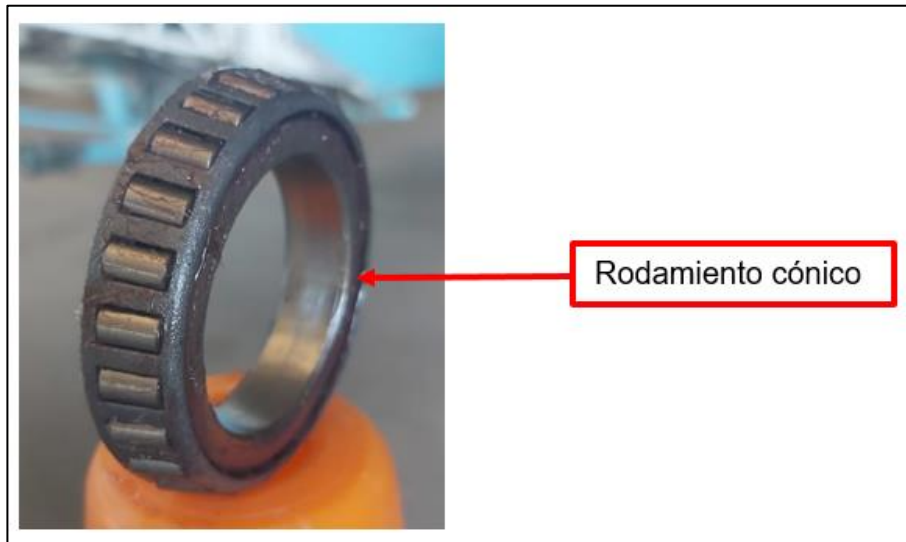
Figura 11. Rodamiento cónico. Fuente: investigación JST

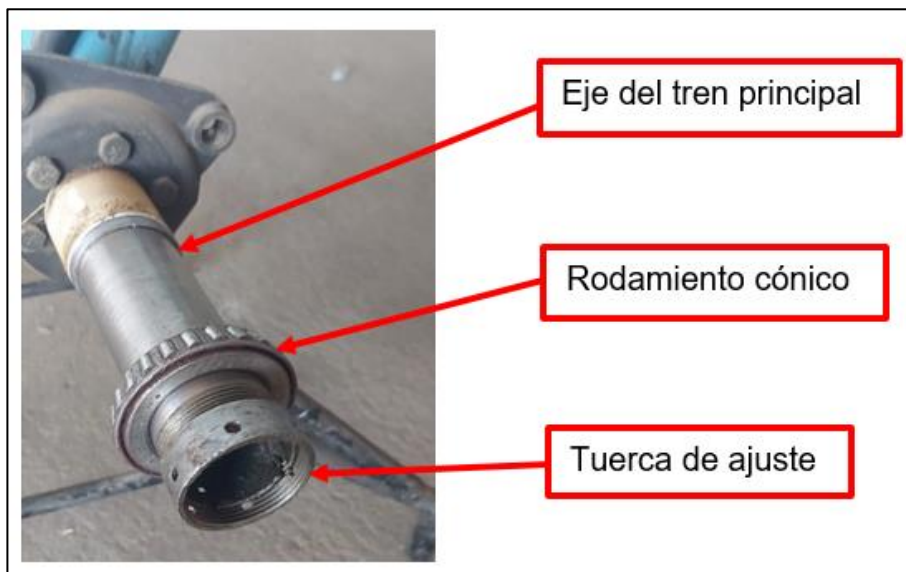
Una vez instalada la rueda en el eje del tren de aterrizaje, la llanta se apoya sobre dos rodamientos cónicos, dispuestos en cada media llanta, que permiten su giro libre. Para evitar el desplazamiento axial de la rueda, se instala una tuerca de ajuste enroscada en el extremo del eje del tren de aterrizaje, la cual ejerce tope sobre el rodamiento cónico exterior que sostiene la media llanta exterior.

Como mecanismo de seguridad, una chaveta atraviesa la tuerca de ajuste y el eje, funcionando como bloqueo mecánico para evitar que la tuerca se afloje y que la rueda se desplace lateralmente.

Figura 12. Eje del tren principal con el rodamiento cónico y la tuerca de ajuste. Fuente: investigación JST

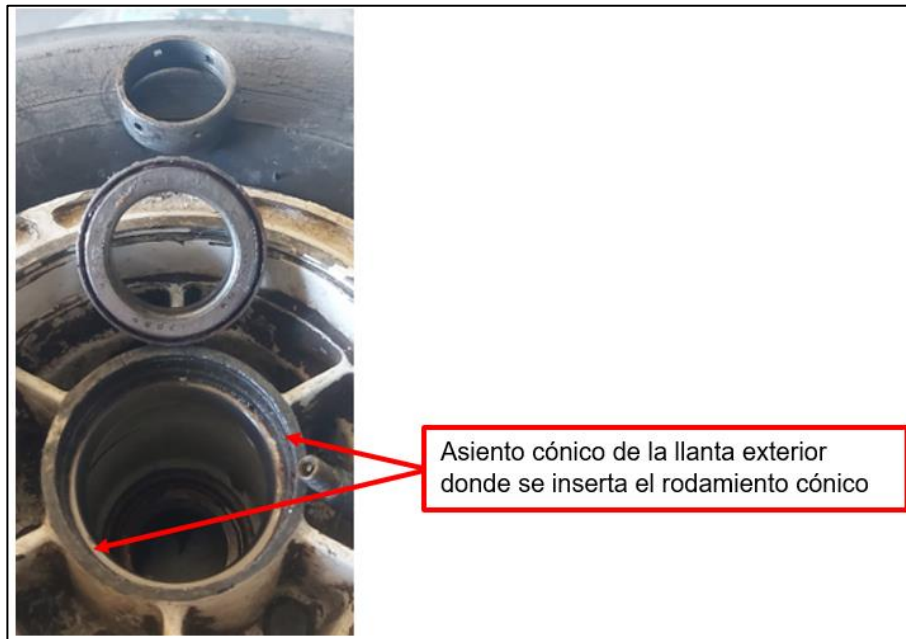
Figura 13. Parte de los componentes principales de la rueda. Fuente: investigación JST
