Informe de Seguridad Operacional

SUCESO: Accidente

TÍTULO: Pérdida de control en vuelo. Robinson R44, matrícula LV-KBH, San Carlos de Bolívar, provincia de Buenos Aires

FECHA Y HORA DEL SUCESO: 18 de junio del 2023 a las 20:31 horas (UTC)

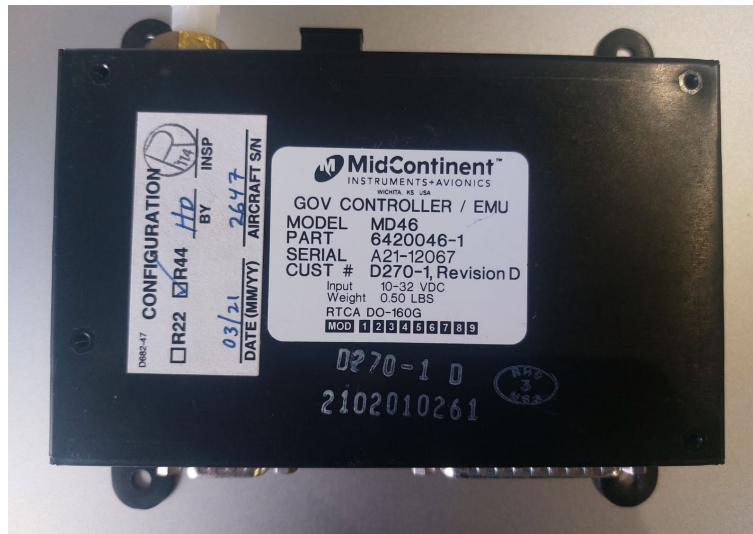
Figura 3. EMU que equipaba el LV-KBH. Fuente: investigación JST

En el caso de la aeronave LV-KBH, equipada con una unidad correspondiente a la Revisión D, no se identificaron en los registros obtenidos indicios de fallas en el funcionamiento de la EMU.

El 28 de junio de 2023, luego del accidente, el fabricante *Robinson Helicopter Company* emitió el Boletín de Servicio SB-114, en el cual indicó el reemplazo de todas las unidades EMU o controladores de *governor* con número de parte D270-1, Revisión A a E, ante la posibilidad de fallas ocasionadas por ingreso de humedad.

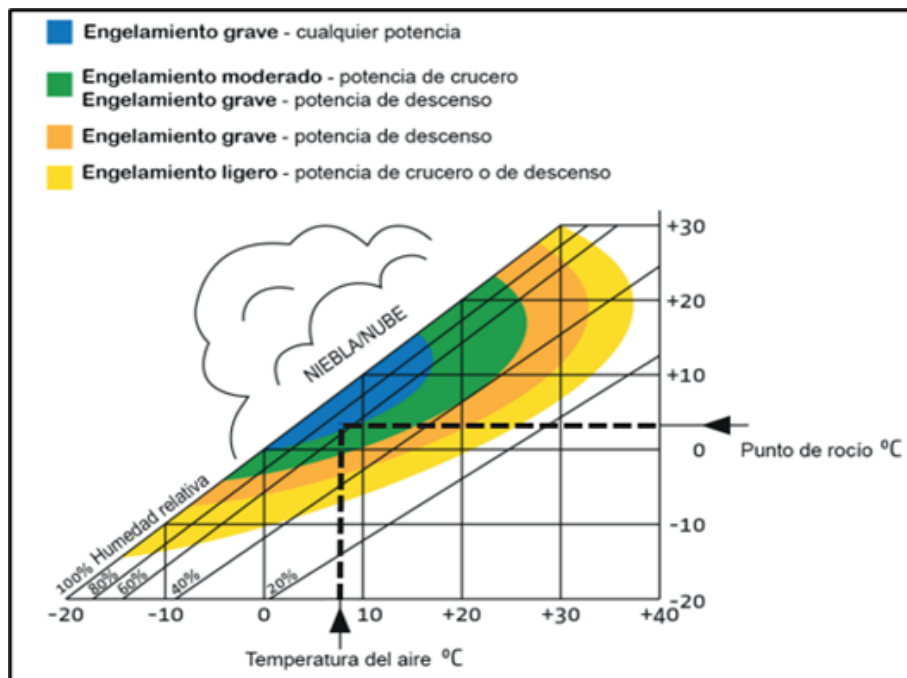
Figura 4. Ábaco de probabilidad de engelamiento para el vuelo del LV-KBH. Fuente:

Según el SMN, la combinación de temperatura y punto de rocío registrados —9,4 °C y 4,0 °C, respectivamente— indicaba la existencia de condiciones favorables para la formación de hielo en el carburador, con probabilidad de engelamiento grave a cualquier potencia.

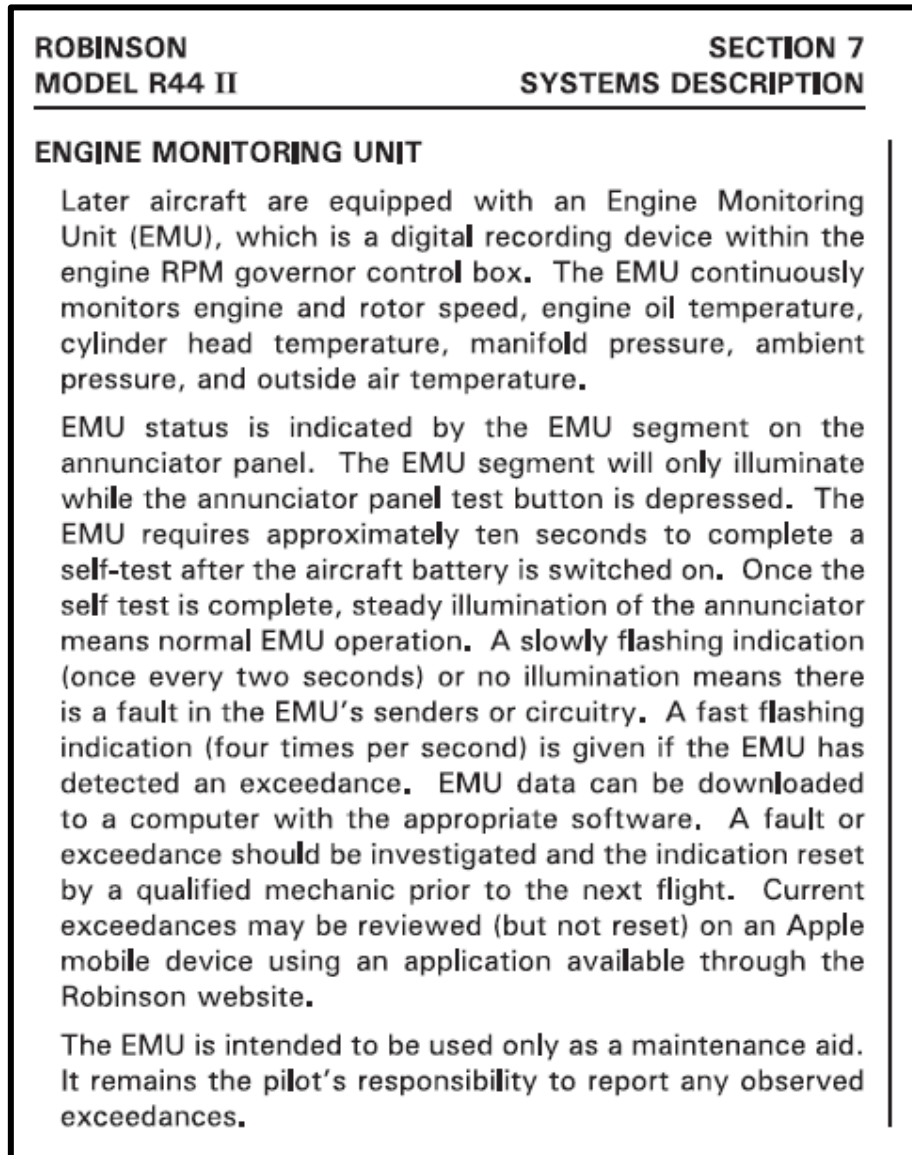
Figura 7. Descripción de la EMU. Fuente: Manual de operaciones de la aeronave

Si detecta un evento de exceso registrado anteriormente, se activa una luz de advertencia parpadeante (cuatro veces por segundo). Ante esta señal, un mecánico calificado debe investigar la causa del exceso y restablecer la indicación a modo normal antes del próximo vuelo.

No se encontró documentación que acreditara que un mecánico hubiera llevado a cabo esta verificación antes del vuelo del accidente.

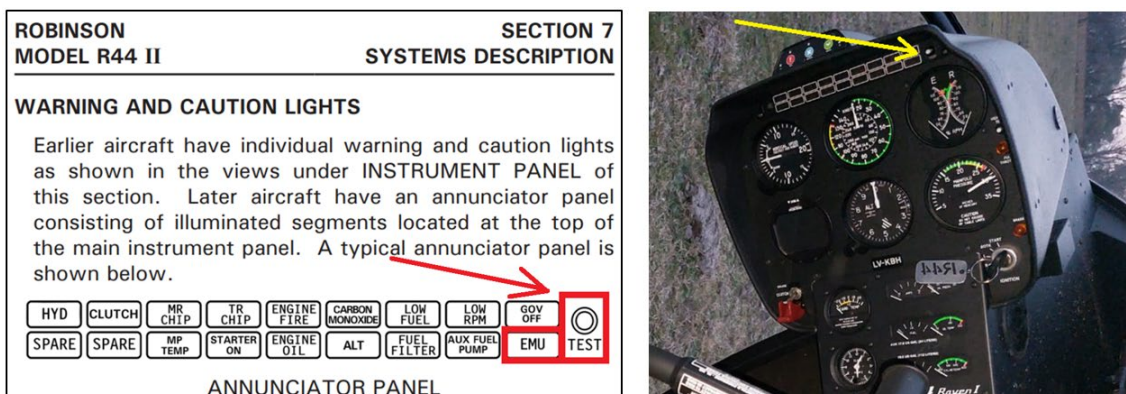
Figura 8. Luces de advertencia y precaución en cabina. Fuente: investigación JST

Por otro lado, según la información registrada por la EMU, durante el vuelo del accidente se detectaron valores que superaron los límites máximos permitidos en las RPM del motor y del rotor.

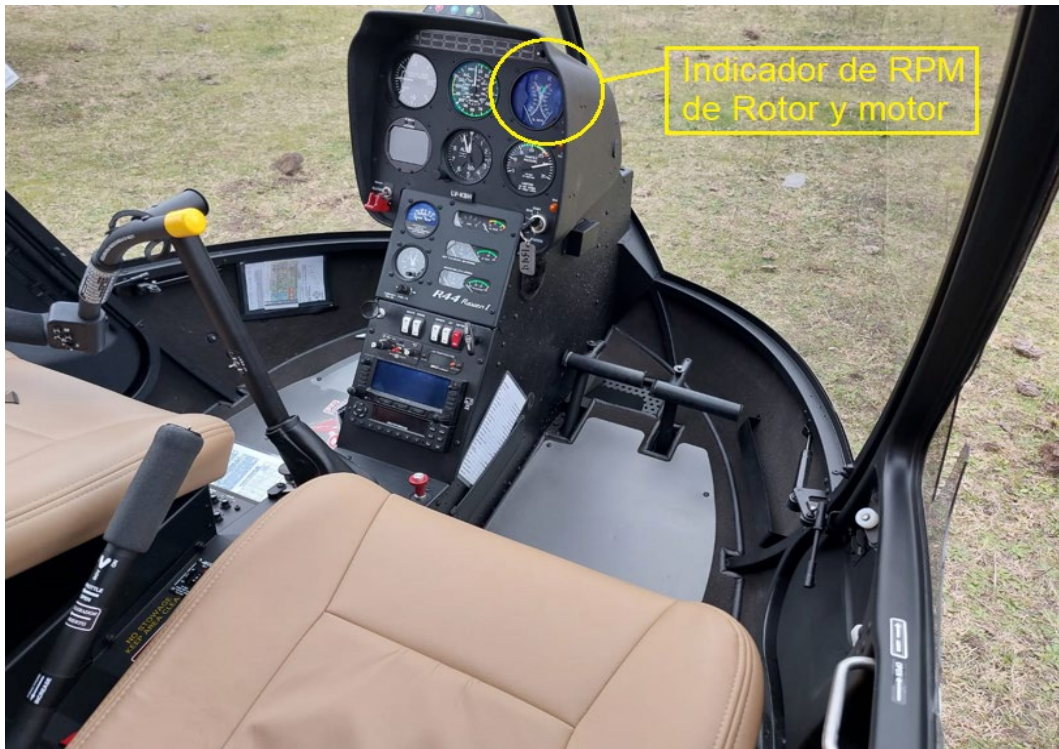
Figura 16. Indicador de RPM. Fuente: investigación JST

Durante la maniobra, el piloto advirtió una leve guiñada hacia la izquierda, que logró corregir con aplicación del pedal derecho. Indicó no haber observado luces de advertencia activas en el panel de instrumentos, aunque sí escuchó la alarma de RPM del rotor. Señaló que, debido a la situación, no logró determinar si se trataba de una alarma de RPM bajas o de RPM altas, ya que no llegó a observar el indicador en el tablero.
