Informe de Seguridad Operacional

SUCESO: Accidente

TÍTULO: Relacionado con el combustible. Luscombe 8-A, matrícula LV-NRF,
General Rodríguez, provincia de Buenos Aires

FECHA Y HORA DEL SUCESO: 5 de agosto de 2023 a las 20:10 horas (UTC)

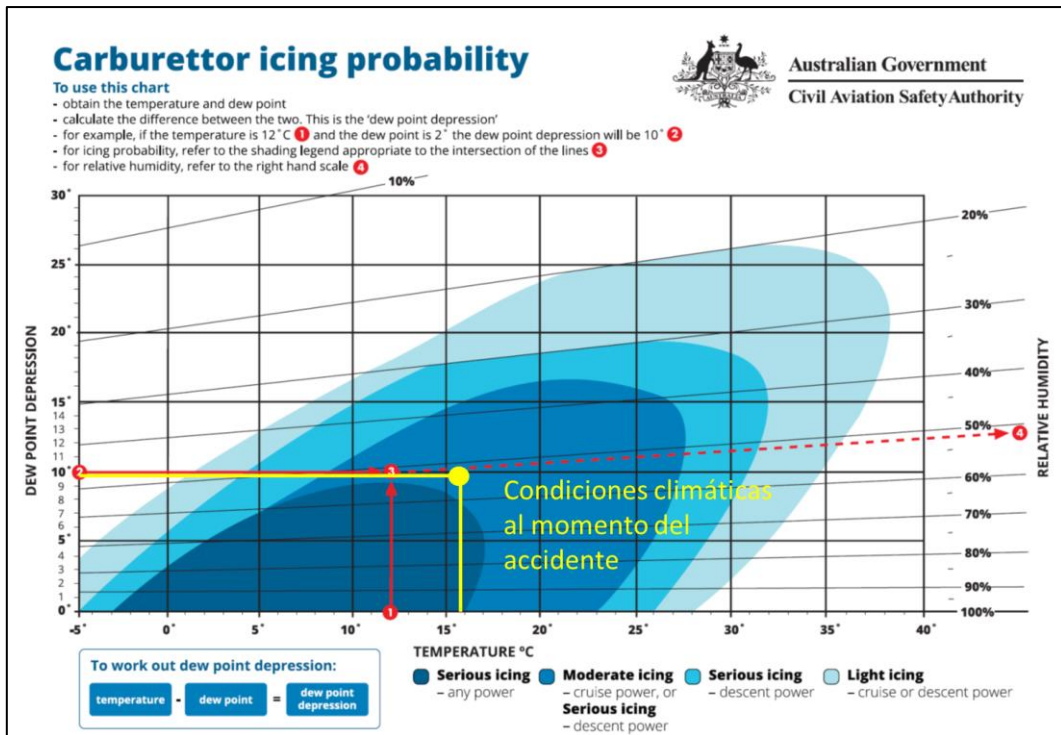
Figura 9. Ábaco de probabilidad de formación de hielo. Fuente: investigación JST

En función de los parámetros suministrados por el SMN, la investigación evaluó la posibilidad de formación de hielo en el carburador. Para ello, se utilizó el ábaco elaborado por la Agencia Australiana de Investigación de Accidentes de Aviación Civil que mostró una probabilidad seria de formación de hielo para potencias de descenso y una probabilidad moderada para potencias de crucero.

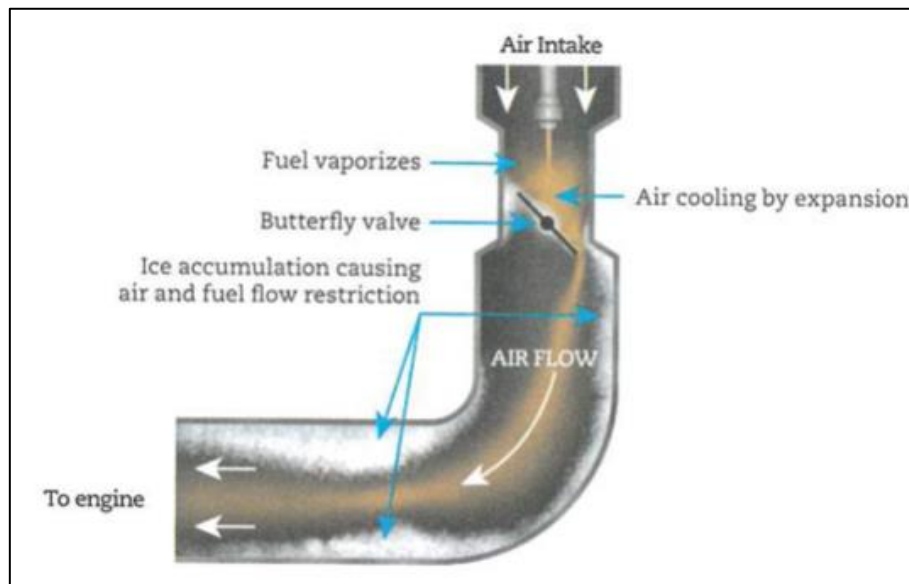
Figura 10. Formación de hielo. Fuente: *Transport Safety Board of Canada* (informe A21Q0092)

El hielo en el carburador ocurre por dos fenómenos propios de su funcionamiento: la vaporización del combustible y la disminución de presión que se genera en el aire al pasar por el tubo Venturi y la mariposa. Ambos fenómenos provocan una disminución de la temperatura -que puede ubicarse por debajo del punto de rocío- lo que produce que el vapor de agua se condense y que, si la temperatura baja por debajo del punto de congelación, se forme hielo.

Este hielo genera una reducción de potencia, vibraciones y un funcionamiento irregular del motor al punto de poder provocar su detención. En aeronaves con hélices de paso fijo, la primera indicación suele ser una pequeña disminución en las revoluciones por minuto (RPM) del motor.

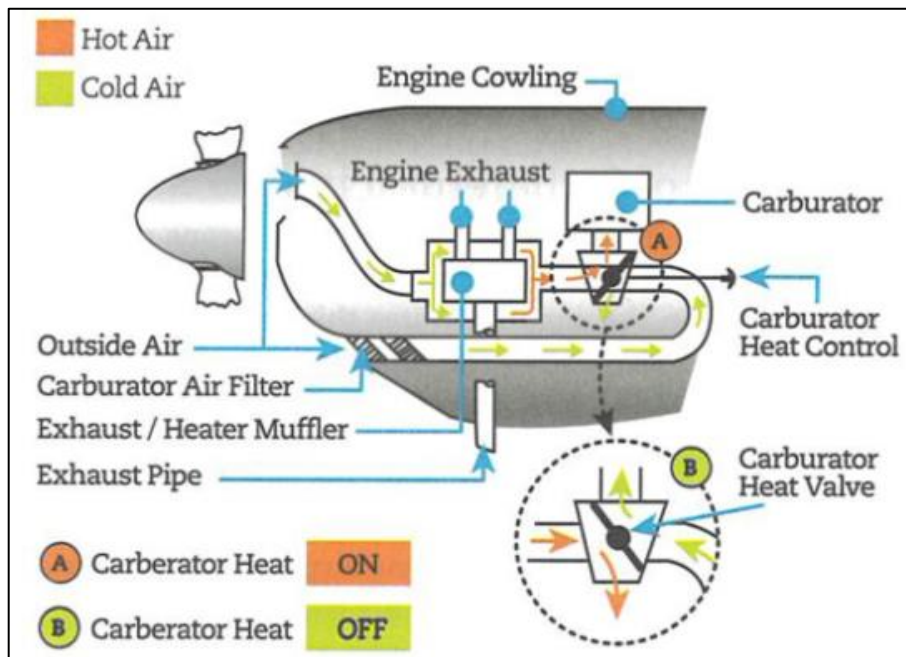
Figura 11. Esquema sistema de aire caliente. Fuente: *Transport Safety Board of Canada* (Informe A21Q0092)

Para evitar este fenómeno, las aeronaves con hélices de paso fijo cuentan con la capacidad de habilitar el paso de aire -previamente calentado por el múltiple de escape- a la admisión del motor donde se mezcla con el flujo principal. Este flujo de aire resultante es más caliente y por lo tanto de menor densidad que el anterior, lo que provoca una ligera pérdida de potencia que se verá reflejada en una merma de las RPM del motor.

La formación de hielo es más probable en configuraciones de baja potencia, especialmente en el descenso o durante períodos de vuelo lento. La solución recomendada para estos escenarios es aumentar la potencia ocasionalmente junto con la utilización de aire caliente con el fin de derretir el hielo.

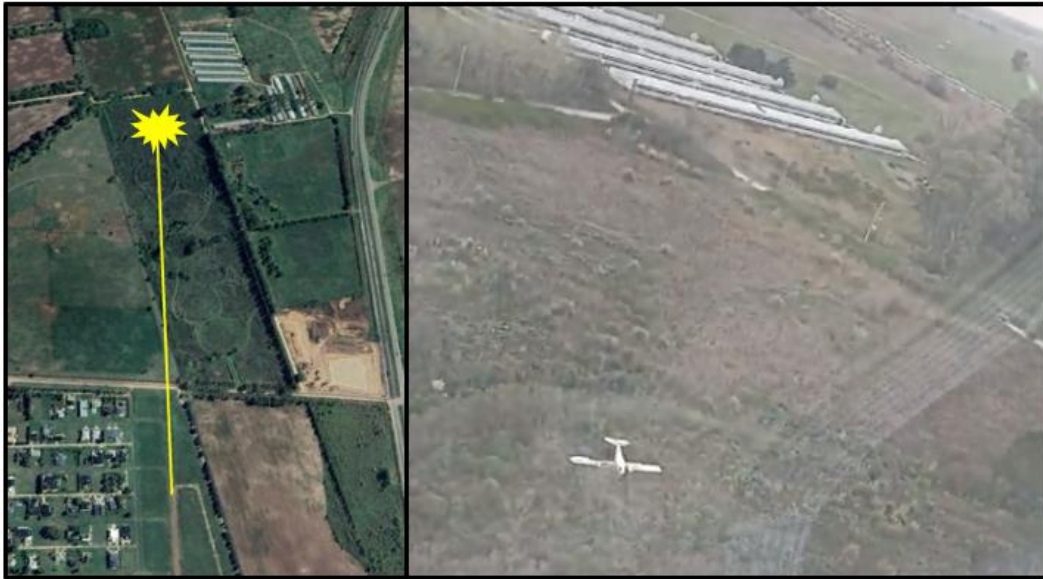
Figura 12. Trayectoria de la aeronave y posición final. Fuente: investigación JST

La aeronave despegó desde la pista 35 del aeródromo. El primer impacto se produjo contra una arboleda ubicada aproximadamente a 975 metros del umbral opuesto. A partir de allí, la aeronave continuó en trayectoria descendente, registrando impactos menores con el follaje. Posteriormente, la rueda derecha del tren principal impactó contra un pequeño talud, lo que provocó el capotaje de la aeronave. El desplazamiento finalizó a aproximadamente 1.020 metros desde la cabecera de pista 17, con una orientación estimada de 20° a la derecha del eje de pista.

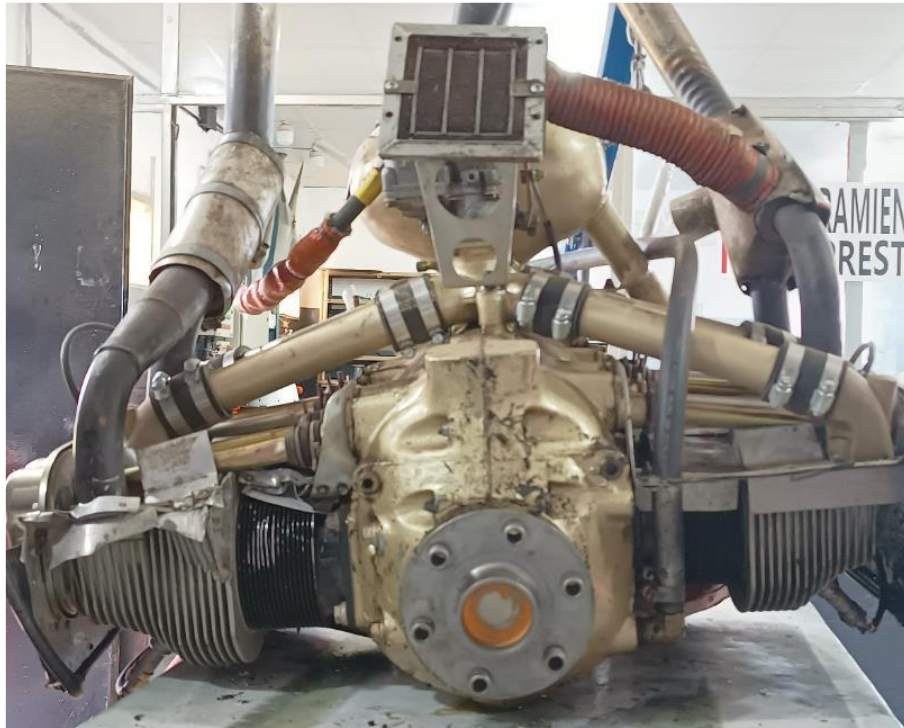
Figura 13. Motor previo a la realización de las pruebas. Fuente: investigación JST

El motor fue almacenado durante un período prolongado antes de los ensayos, con el cárter orientado hacia arriba (posición similar a la ilustrada en la Figura 11), lo que podría haber permitido el escurrimiento de aceite hacia los cilindros y su drenaje a través de los retenes del cigüeñal. Esta posición también pudo facilitar el ingreso de contaminantes desde el escape al interior de los cilindros.

Se solicitó al Centro Universitario de Aviación la realización de ensayos sobre el motor, que fueron supervisados por el equipo de investigadores de la JST con el objetivo de determinar posibles fallas que pudieran explicar la pérdida repentina de potencia.
