# Informe de Seguridad Operacional

SUCESO: Accidente

TÍTULO: Relacionado con el combustible. Cessna 152II, matrícula LV-ODW, zona de islas frente a Pueblo Esther, provincia de Santa Fe

FECHA Y HORA DEL SUCESO: 19 de marzo de 2024 a las 21:40 horas (UTC)

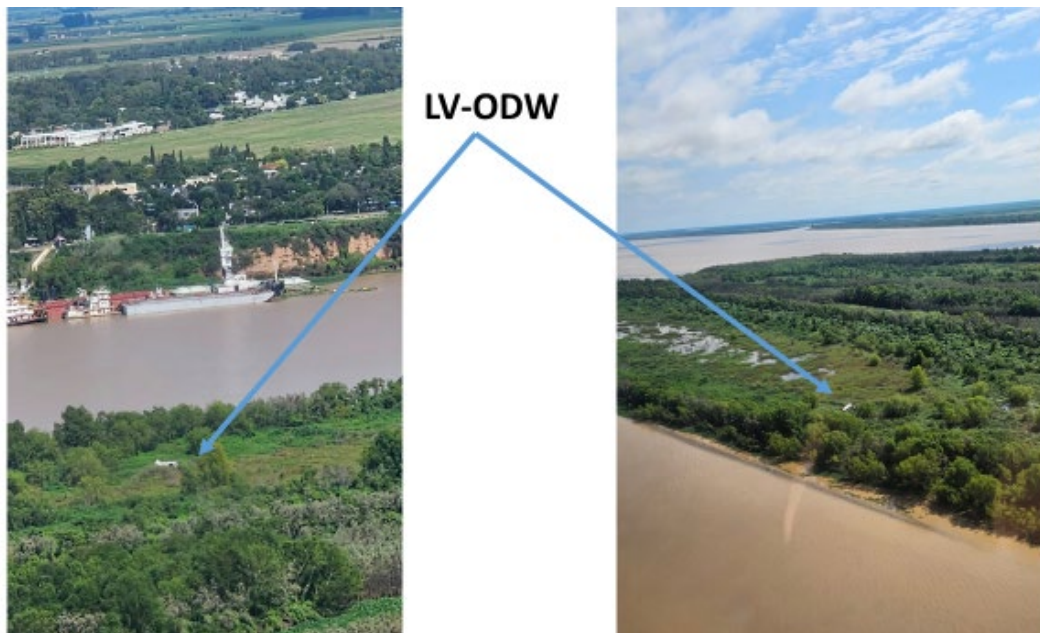
Figura 3. Imágenes del lugar del accidente. Fuente: investigación JST

La aeronave no tuvo desprendimientos de partes antes del aterrizaje. La velocidad estimada de contacto con el terreno fue de aproximadamente 50 nudos. El instructor seleccionó un área para ejecutar el aterrizaje de emergencia e intentó que el contacto inicial fuera con la sección trasera de la aeronave, con el fin de reducir la velocidad.

Luego del impacto inicial, la aeronave recorrió aproximadamente 50 metros hasta detenerse. Durante ese trayecto, el ala izquierda impactó contra un poste, lo que provocó un giro brusco y la rotura del ala.

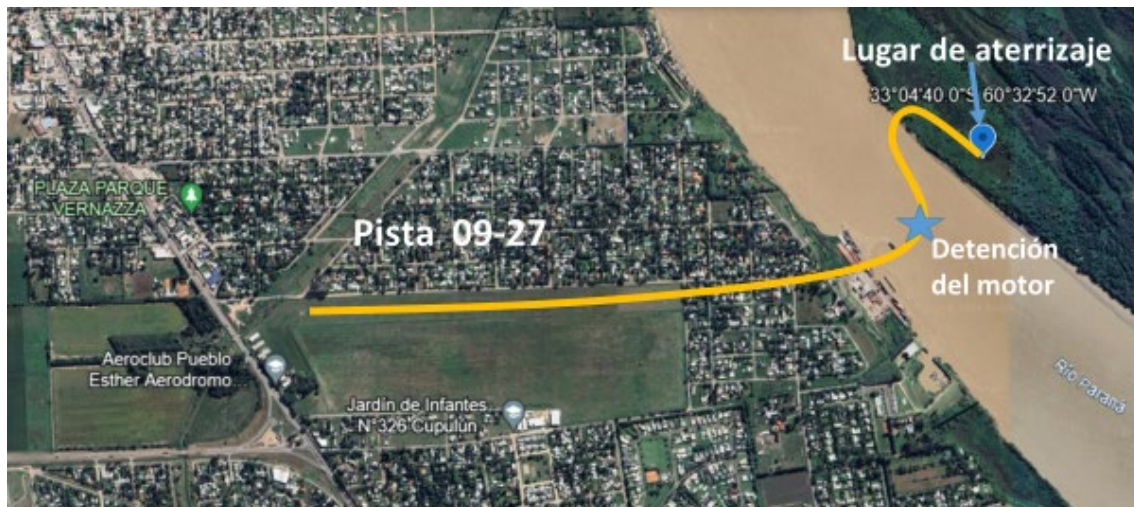
Durante la fase de ascenso, al alcanzar una altitud aproximada de 300 pies y luego de retraer el *flap*, mientras sobrevolaban el canal del río Paraná, el motor se detuvo. Ante esta situación, el instructor tomó el control de la aeronave y efectuó un descenso para aterrizar de emergencia en una isla ubicada directamente en la trayectoria de vuelo.

Figura 4. Trayectoria de vuelo del LV-ODW. Fuente: investigación JST

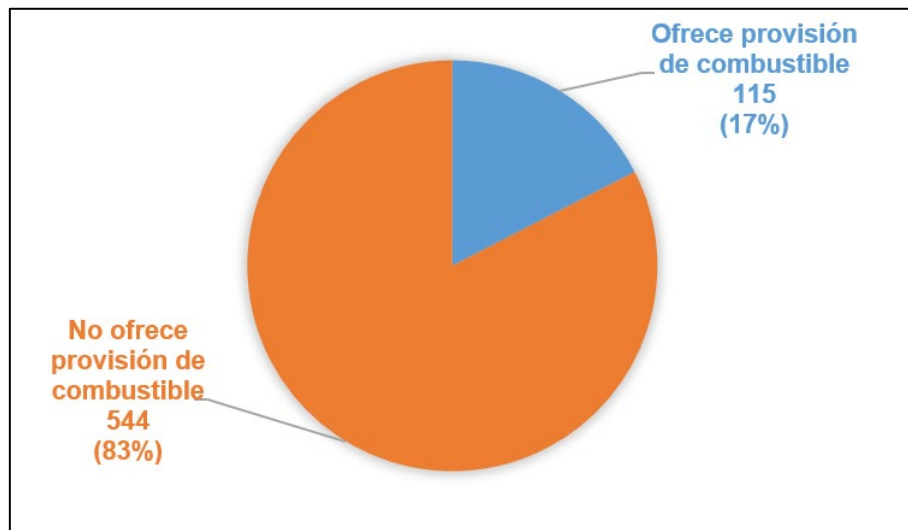
Figura 9. Provisión de combustible según el MADHEL. Fuente: investigación JST

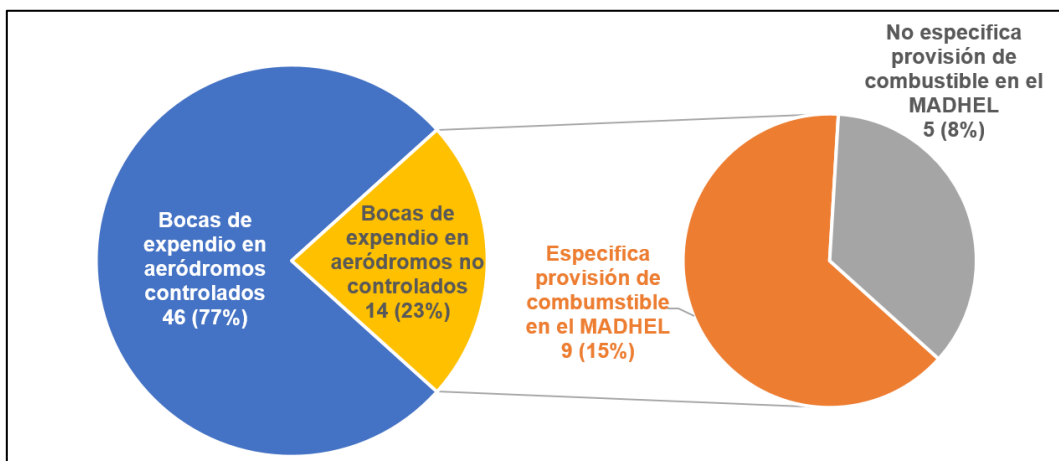
Adicionalmente, una verificación del Listado de Operadores Autorizados<sup>8</sup> bajo la Resolución de la Secretaría de Energía N.º 1102/2004, identificó 60 bocas de expendio habilitadas para la provisión de combustibles aeronáuticos en el país. De ellas, 14 operaban en aeródromos no controlados, y solo 9 figuraban también en el MADHEL como vendedores de combustible<sup>9</sup>.

Figura 10. Bocas de expendio habilitadas en aeródromos. Fuente: investigación JST

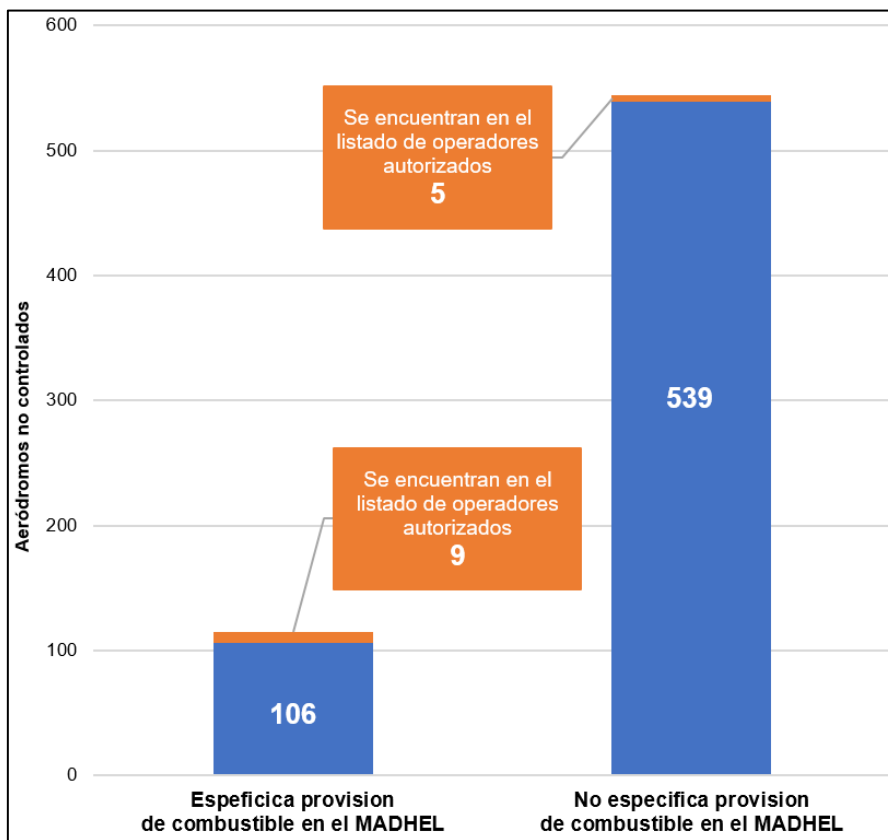
Por lo tanto, solo 9 de los 115 aeródromos no controlados que declaraban ofrecer combustible en el MADHEL se encontraban debidamente autorizados, lo que representa un 8 % del total.

Figura 11. Provisión de combustible y operadores autorizados en aeródromos no controlados. Fuente: investigación JST
