Informe de Seguridad Operacional

SUCESO: Accidente

TÍTULO: Encuentro con turbulencia. Piper PA-18-150, matrícula LV-GBY,
Cerro Plataforma (próximo a la localidad de Cholila), provincia de Chubut

FECHA Y HORA DEL SUCESO: 29 de junio de 2024 a las 19:00 horas (UTC)

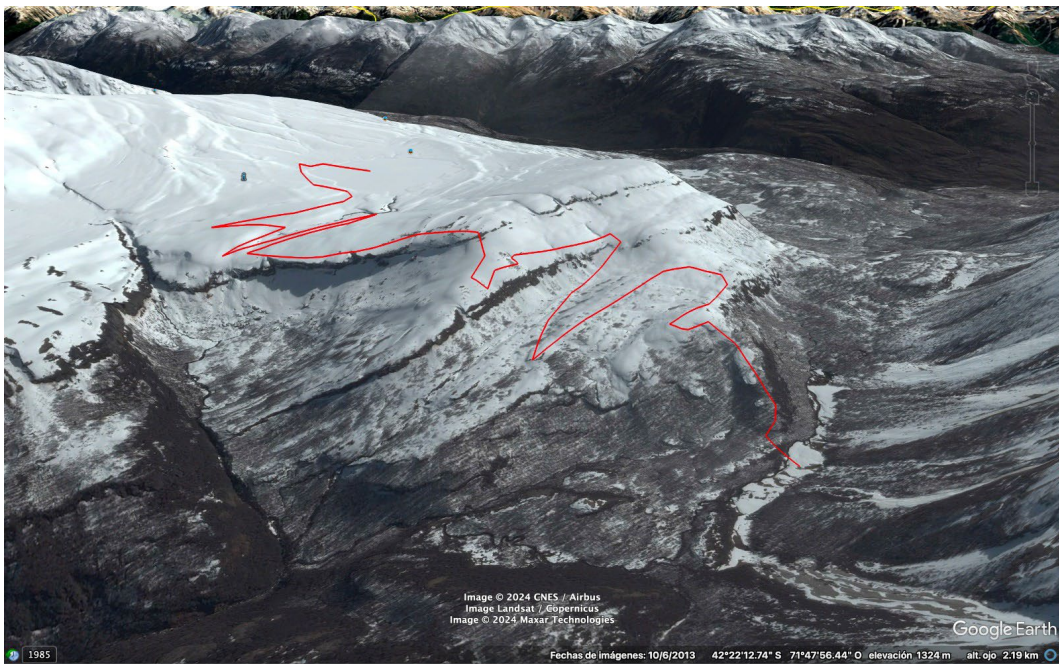
La aeronave había quedado sobre la superficie congelada del lago, con riesgo de colapso. Ante esa situación, el piloto decidió alejarse del lugar. Con el equipo de supervivencia recibido, se desplazó en busca de un sitio más seguro donde refugiarse para pasar la noche. En la figura siguiente se observa el recorrido registrado por un dispositivo electrónico de seguimiento durante el descenso desde el cerro.

Figura 10. Recorrido a pie realizado por el piloto. Fuente: investigación JST

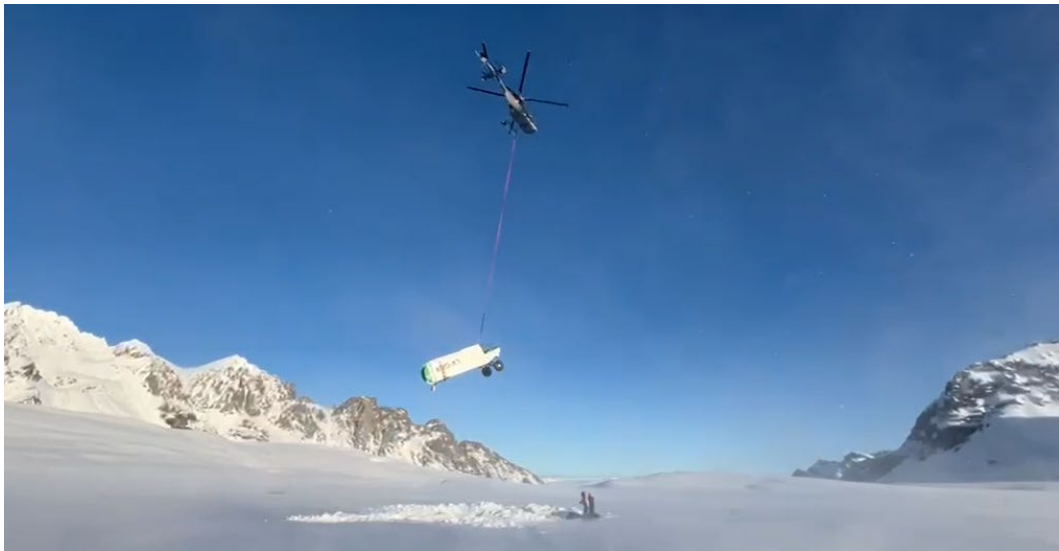
Los restos de la aeronave fueron recuperados ocho días después del accidente. Personal de mantenimiento procedió a desmontar los componentes principales y el helicóptero los trasladó desde el sitio del suceso.

Figura 11. Recuperación de la aeronave. Fuente: investigación JST
