Informe de Seguridad Operacional

SUCESO: Incidente grave

TÍTULO: Fallo o malfuncionamiento de sistema/componente (grupo motor).
Baloo, matrícula LV-X226, cercanías del aeródromo Lago Nahuel Huapi, San
Carlos de Bariloche, provincia de Río Negro

FECHA Y HORA DEL SUCESO: 10 de Julio de 2024 a las 15:00 horas (UTC)

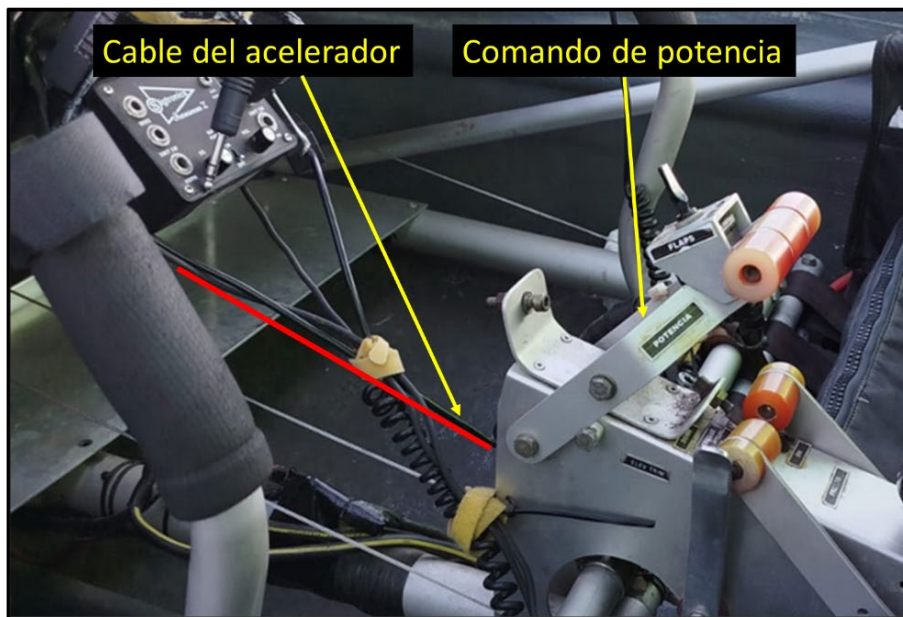
El cable del acelerador parte desde el comando ubicado en la cabina y se dirige hacia el motor, fijado inicialmente a uno de los montantes de la aeronave.

Figura 7. Ruteado del cable del acelerador. Fuente: investigación JST

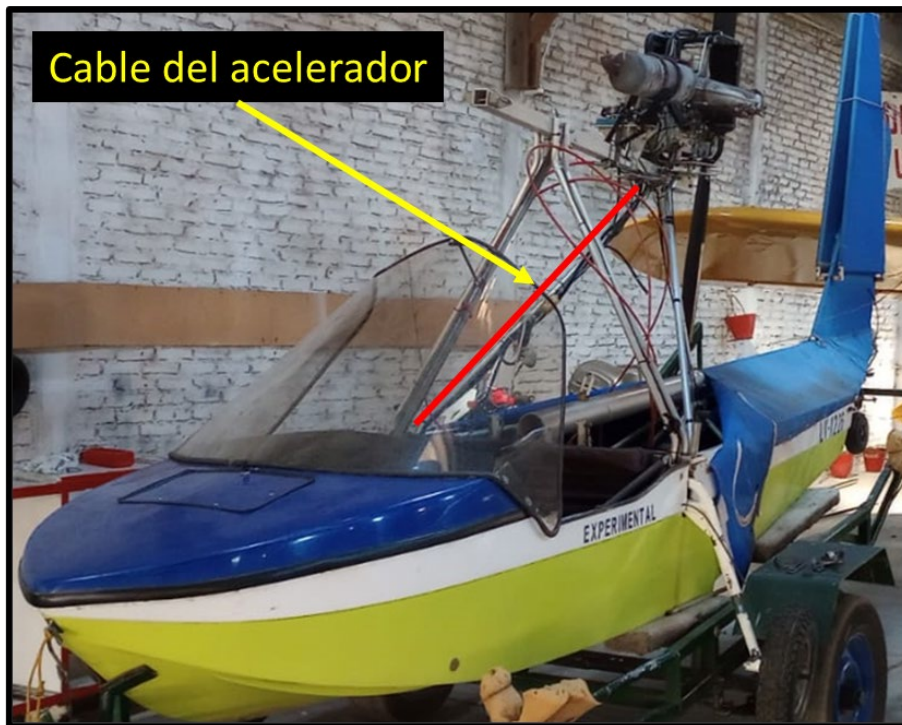
Figura 8. Ruteado del cable del acelerador. Fuente: investigación JST

Desde el montante, el cable llega al mecanismo sincronizador del acelerador⁴. En este tramo no se hallaron elementos de sujeción adicionales a la estructura, como se muestra en la figura siguiente.

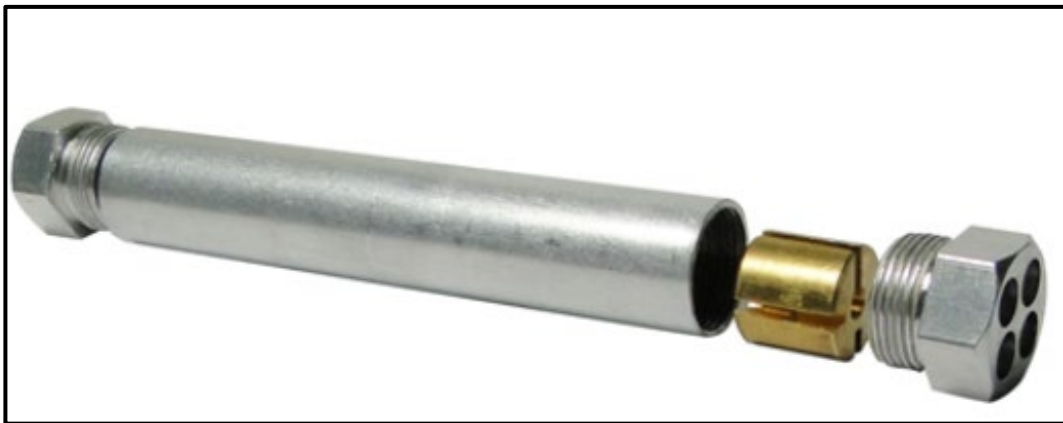
Figura 11. Sincronizador del acelerador. Fuente: Aircraft Spruce⁶

Este tipo de sistema se caracteriza porque tanto en su parte superior como en la inferior, las vainas de los cables de comando se insertan sin un mecanismo de

bloqueo, y sin protección que impida el ingreso de tierra o agua (por ejemplo, guardapolvos).

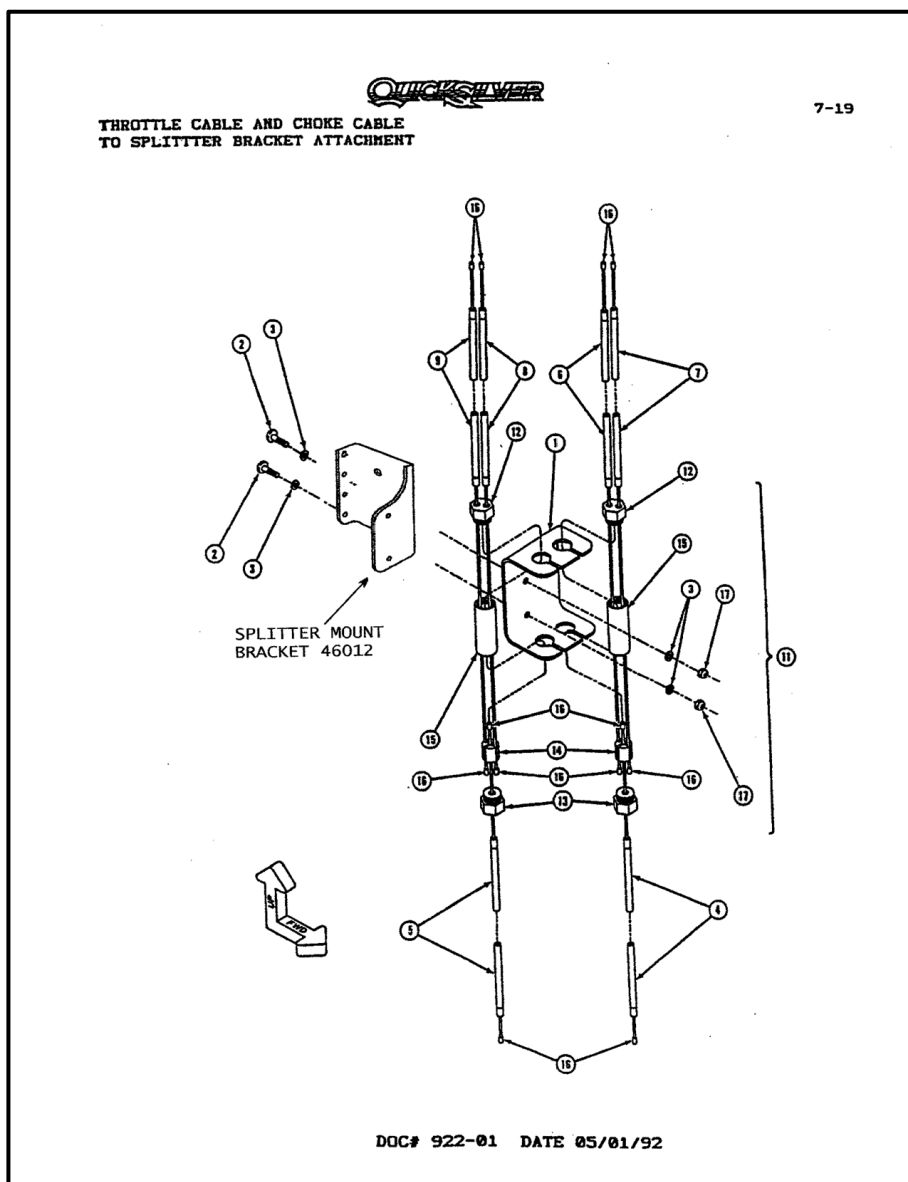
En la siguiente figura se presenta el mecanismo instalado en el *Quicksilver* MX compuesto por cuatro cables: dos para el acelerador y dos correspondientes al mecanismo de cebador.

Figura 14. Engine Mounting Instructions Rotax 582 Powerplant⁷. Fuente: air-techinc⁸

Se observa también que, en ese caso, el ruteado de los cables incluye una guía intermedia entre el mecanismo sincronizador y cada carburador, con el fin de evitar su entrecruzamiento y asegurar una llegada perpendicular a cada carburador.

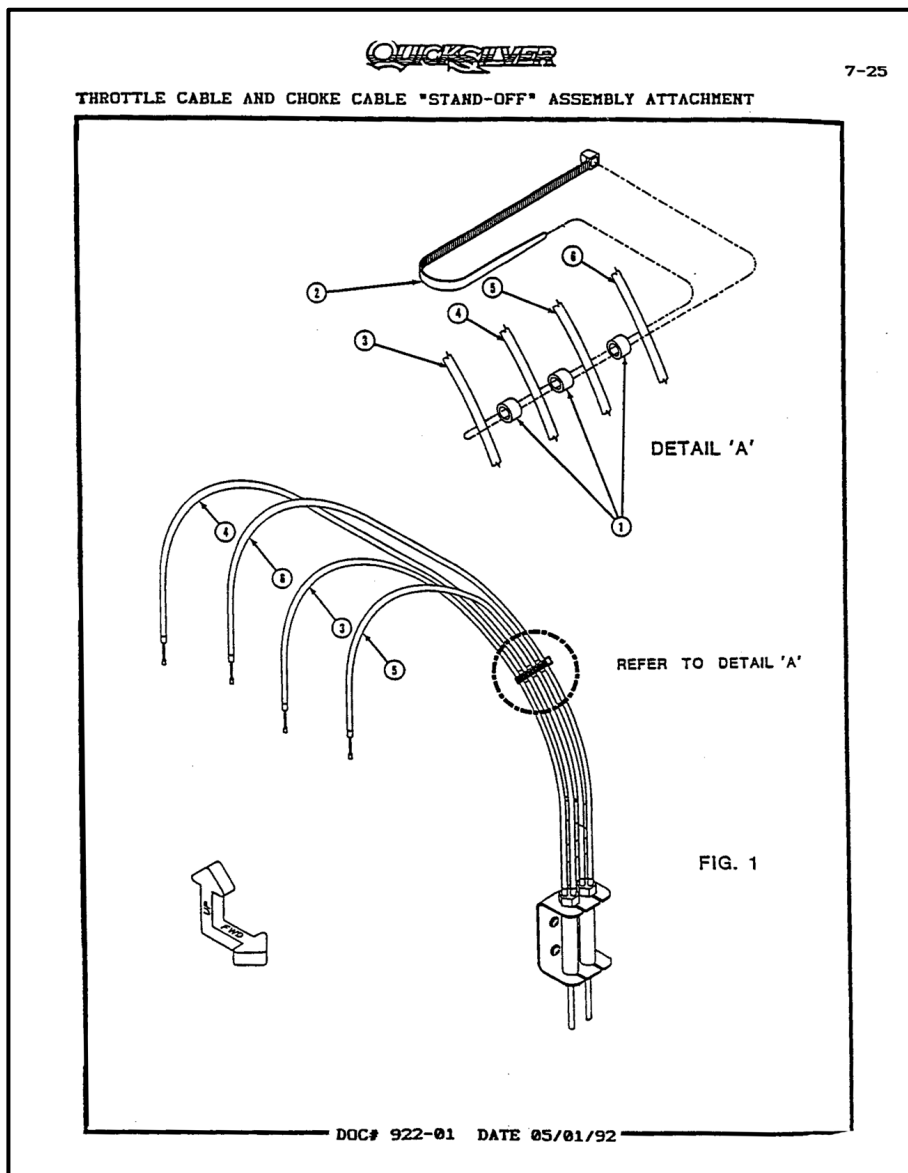
Figura 15. Engine Mounting Instructions Rotax 582 Powerplant. Fuente: air-techinc⁹

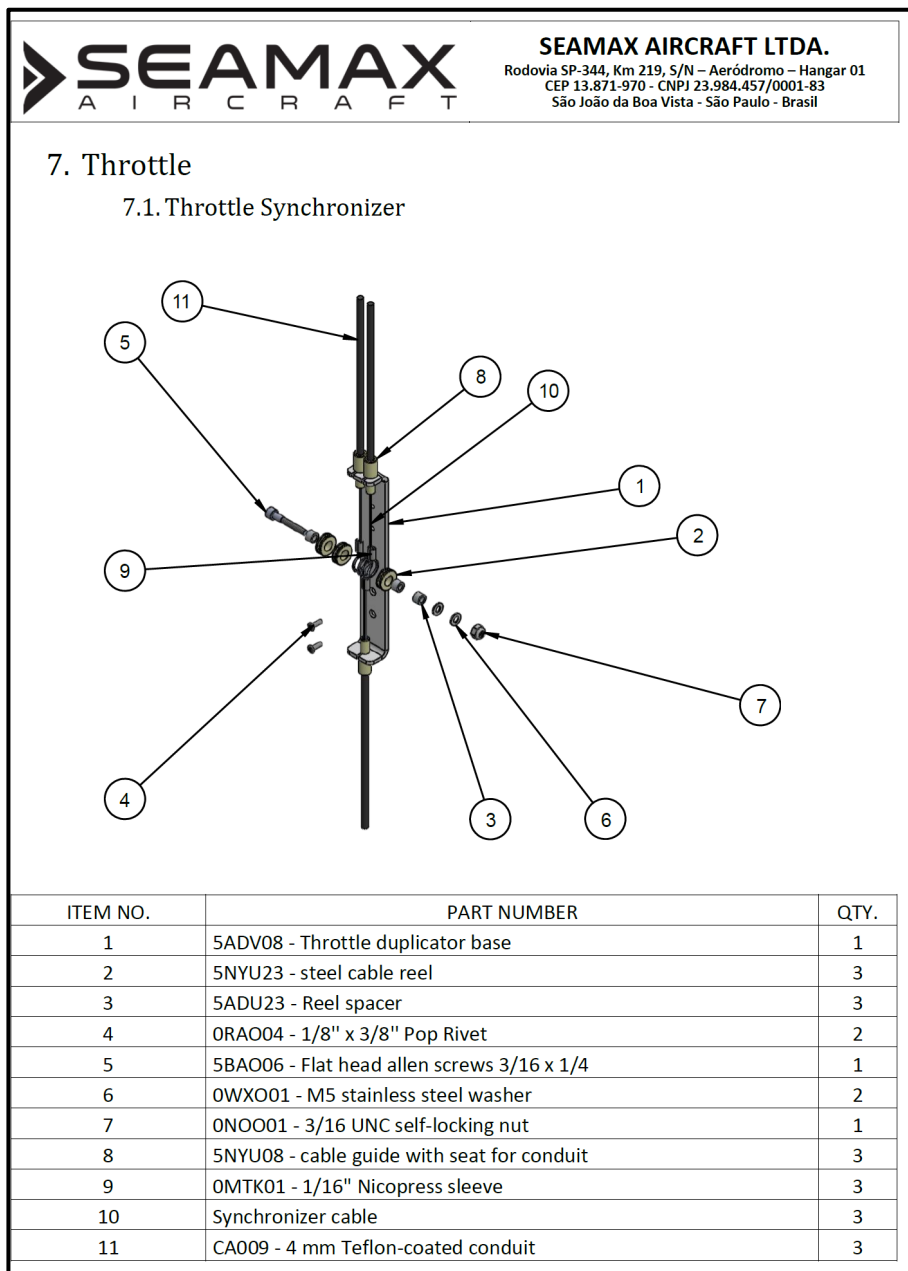
Por último, cabe señalar que el uso de motores con dos carburadores es común en la aviación liviana. La industria ha implementado diversas soluciones de diseño para prevenir interferencias o fallas en estos sistemas. Un ejemplo de ello es el *Seamax M22* —un hidroavión con una configuración similar a la de la aeronave del suceso— que utiliza un mecanismo específico para evitar cualquier posibilidad de entrecruzamiento o atasco interno en el sistema sincronizador de los carburadores. Esta disposición se observa en la siguiente figura.

Figura 16. Sincronizador de acelerador *Seamax* M22. Fuente: Catalogo Ilustrado de Partes *Seamax* M22

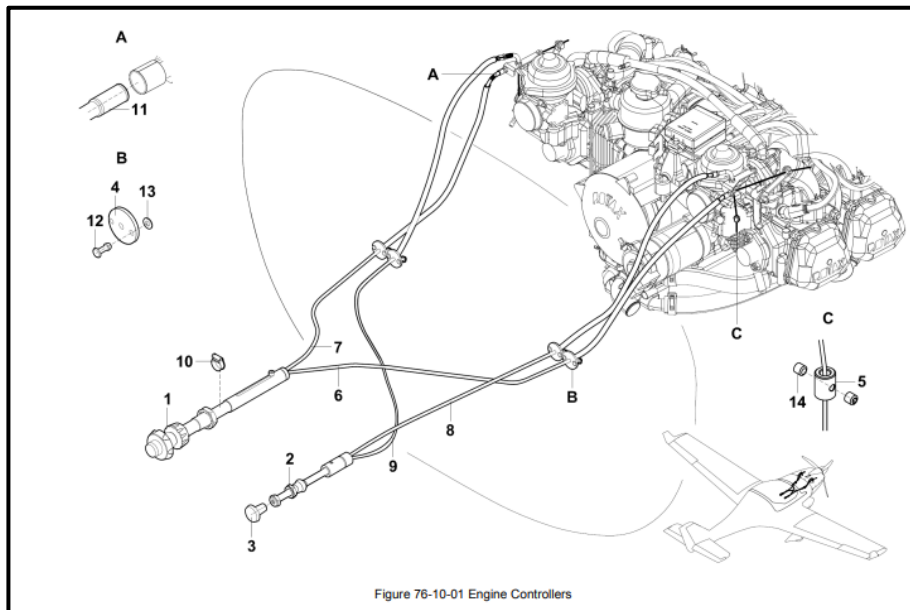
Por otra parte, algunos diseños han implementado la bifurcación directamente en el comando del acelerador, lo que permite evitar el uso de tres cables individuales y minimizar así las posibilidades de atascos.

Figura 17. IPC – Page 76-2 – WT9 Dynamic LSA. Fuente: *AEROPOOL*¹⁰
