Informe de Seguridad Operacional

SUCESO: Incidente grave

TÍTULO: Fuego/humo (sin impacto). Cessna 152, matrícula LV-IQV, aeródromo de Río Cuarto, provincia de Córdoba

FECHA Y HORA DEL SUCESO: 16 de julio de 2024 a las 00:50 horas (UTC)

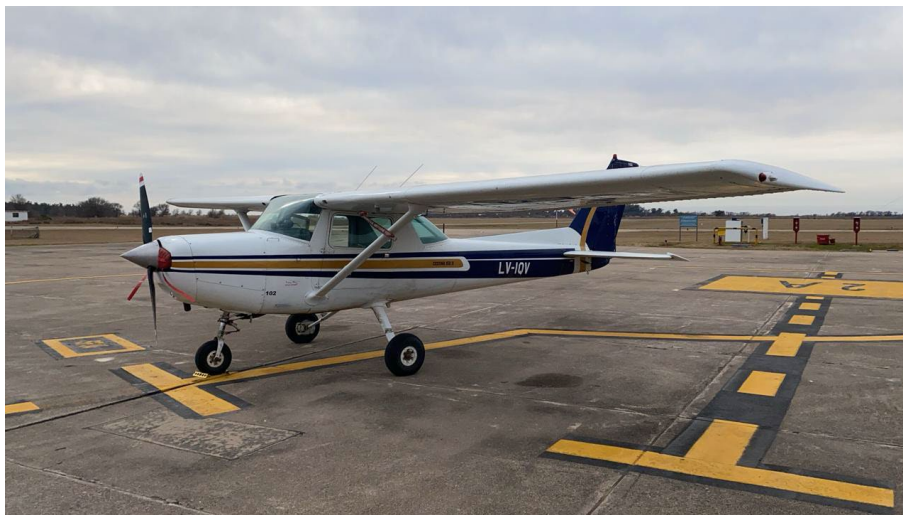
Figura 1. Aeronave LV-IQV. Fuente: investigación JST

El informe técnico realizado por un TAR concluyó que la presencia de humo se originó por una falla en el equipo de comunicación RT-385A (VHF). Uno de los pines de conexión del equipo se cortó y entró en contacto con el chasis, lo que generó un cortocircuito que produjo calor y humo en la zona de los conectores. Como consecuencia, el fusible del sistema se activó y cortó la alimentación del equipo, evitando daños mayores.

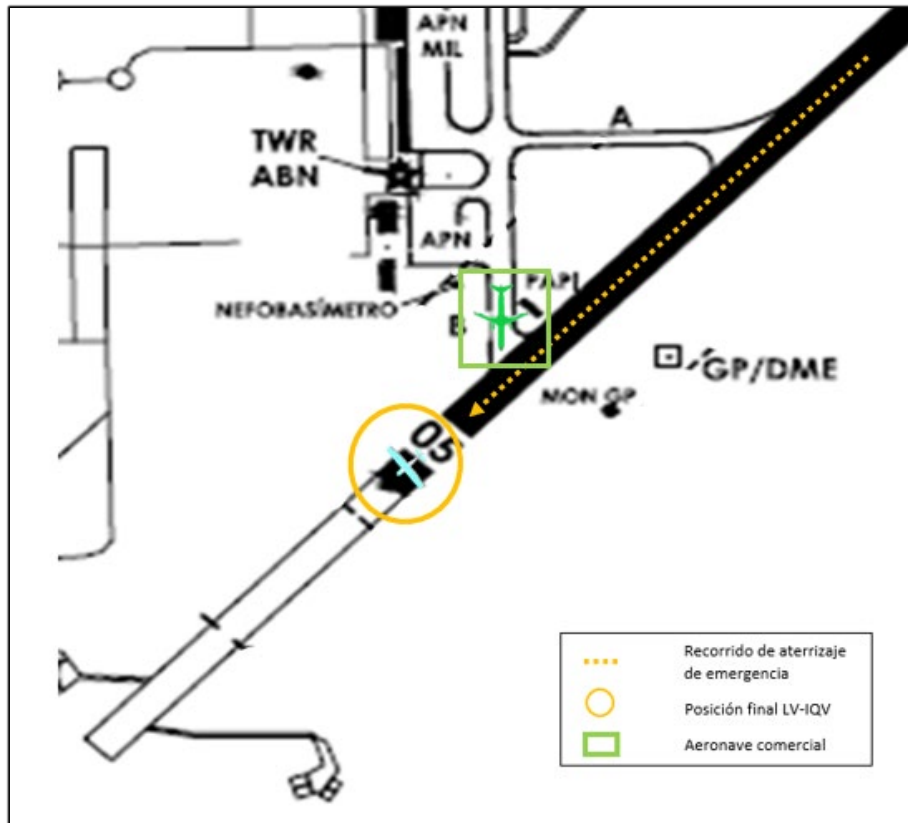
Figura 3. Posición final de las aeronaves. Fuente: investigación JST
