Informe de Seguridad Operacional

SUCESO: Accidente

TÍTULO: Fallo o malfuncionamiento de sistema/componente (no del grupo motor). Aeronave experimental Fácil MS 1/3, matrícula LV-X900, aeródromo de General Rodríguez, provincia de Buenos Aires

EXPEDIENTE: EX-2024-85360003- -APN-DNISAE#JST

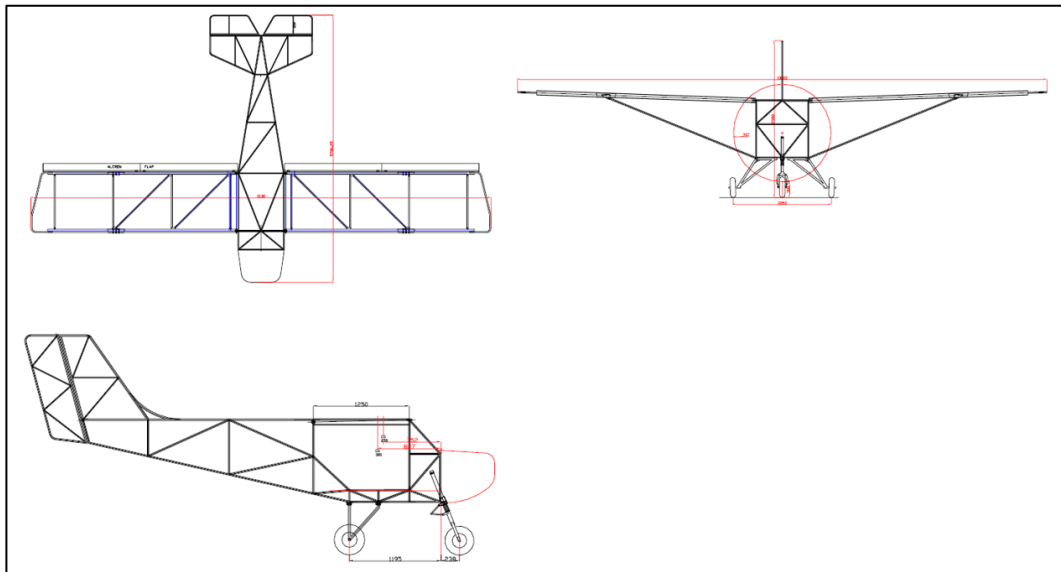
Figura 7. Vistas de la aeronave. Fuente: legajo de la aeronave

Al momento del suceso, la aeronave no contaba con certificado de aeronavegabilidad. La última inspección registrada, correspondiente a la segunda realizada sobre el proyecto, se había llevado a cabo el 15 de octubre de 2022. Como resultado de dicha inspección, se había autorizado el inicio del proceso de matriculación.
