Informe Provisional

SUCESO: Accidente

TÍTULO: Excursión de pista. Bombardier Challenger 300, matrícula LV-GOK,
Aeropuerto Internacional de San Fernando, provincia de Buenos Aires

FECHA Y HORA DEL SUCESO: 18 de diciembre de 2024 a las 16:19 horas (UTC-
3)

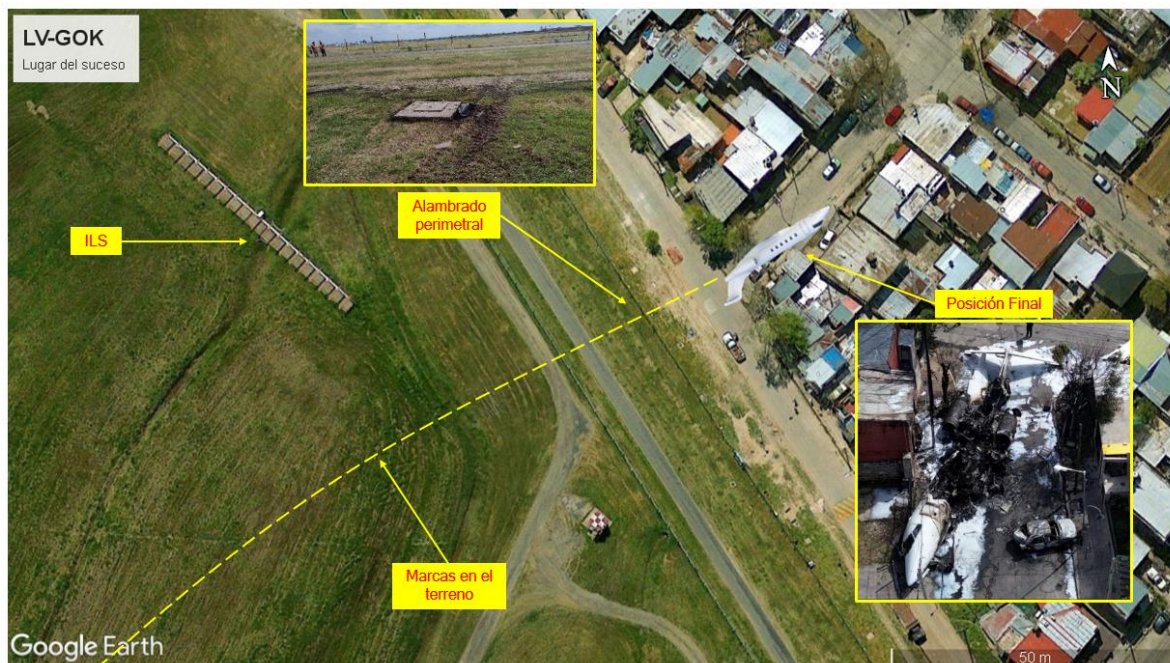
Figura 12. Detalle de la ubicación de los restos de la aeronave. Fuente: investigación JST

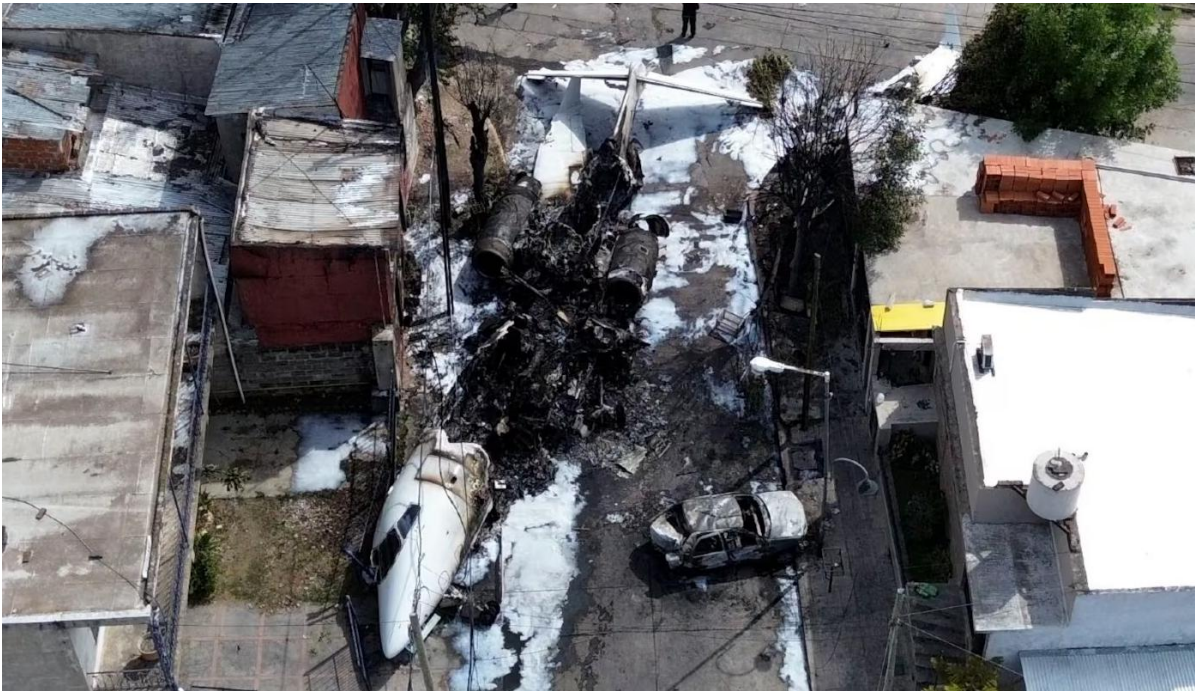
Figura 13. Vista aérea de la ubicación de los restos de la aeronave. Fuente: publicación periodística²⁰

Las marcas observadas en el terreno evidenciaron que ambos planos de la aeronave impactaron contra los árboles ubicados en la intersección de las calles José Terry y Charlin. Como consecuencia de esta colisión, se produjo el derrame del combustible alojado en los tanques de la aeronave.

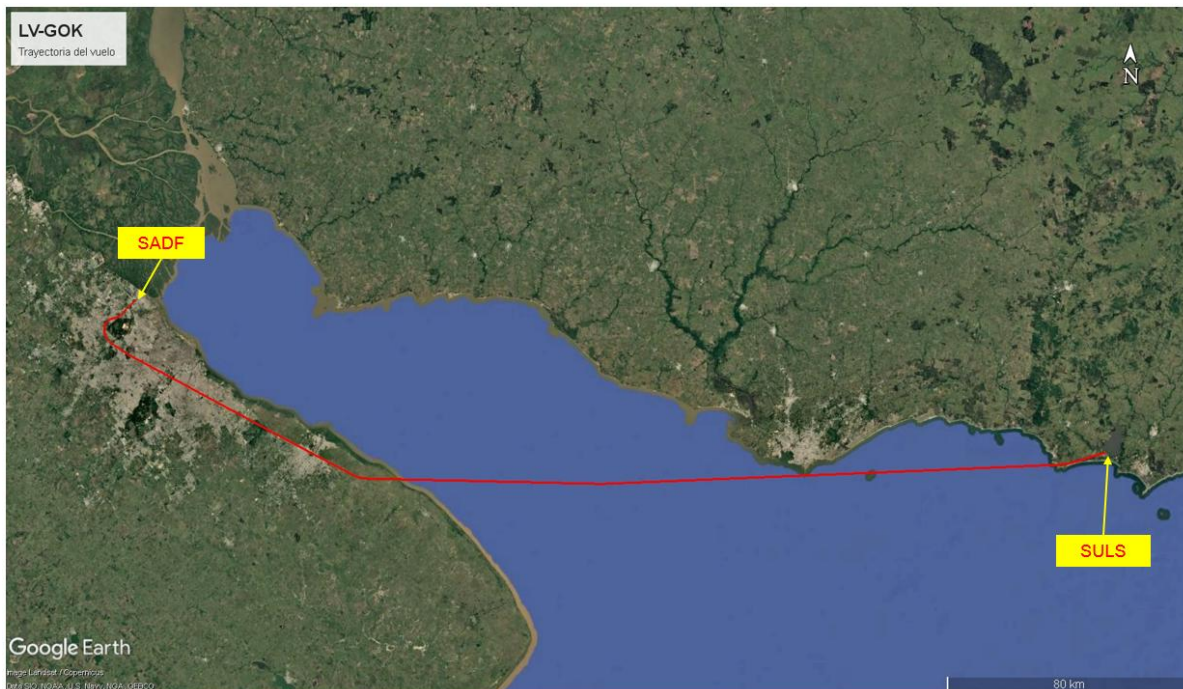
Figura 16. Trayectoria del vuelo. Fuente: Investigación JST en base a los datos recuperados del FDR

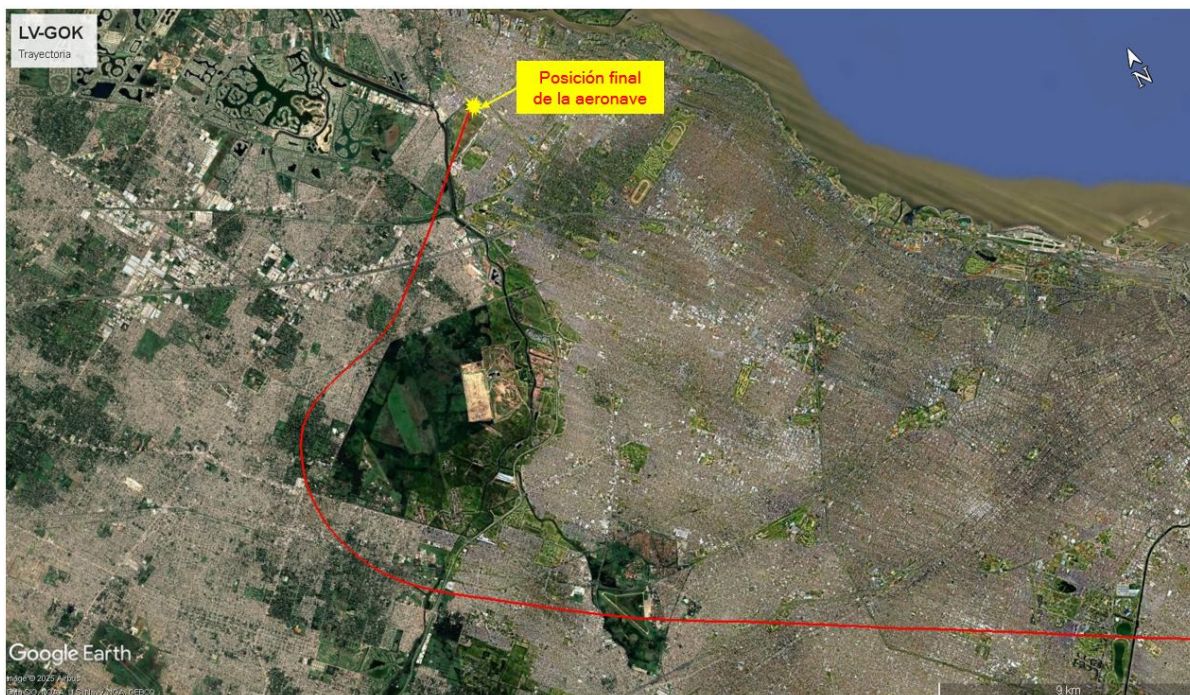
Figura 17. Trayectoria de aproximación al aeropuerto de San Fernando. Fuente: Investigación JST en base a los datos recuperados del FDR

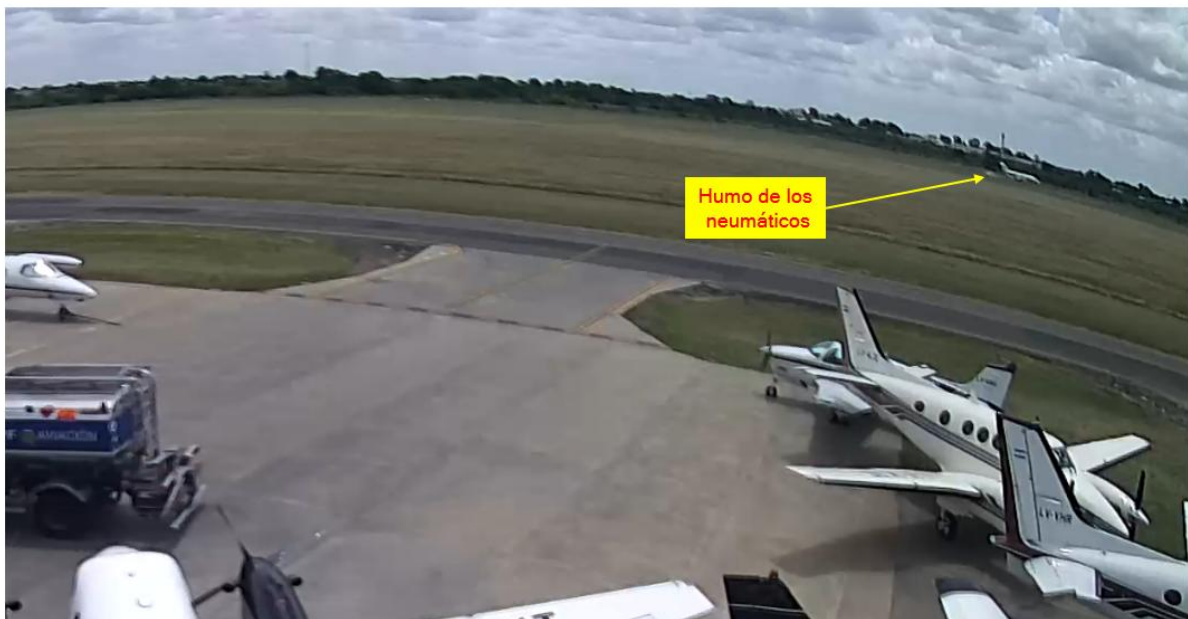
Figura 18. Fotograma de la grabación de una cámara de seguridad. Fuente: investigación JST

A partir del análisis geolocalizado de la grabación fue posible determinar que la posición de la aeronave en el fotograma donde se visualiza el humo de los neumáticos es concordante con los datos obtenidos del FDR.

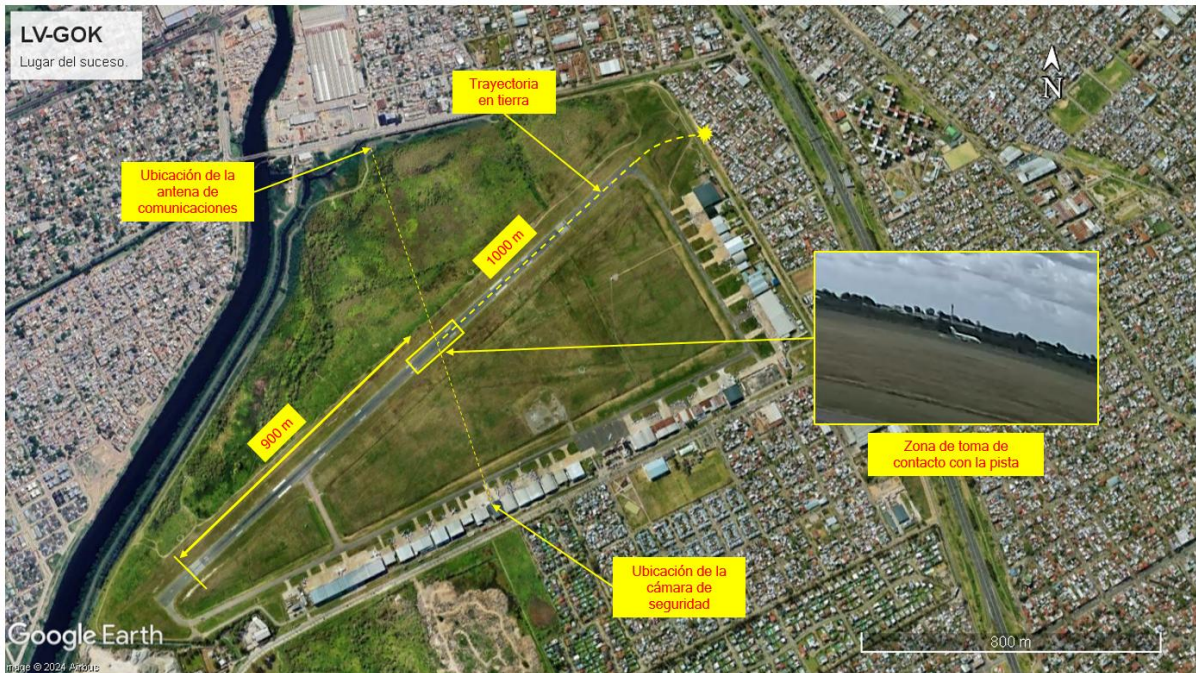
Figura 19. Zona de toma de contacto con la pista. Fuente: investigación JST

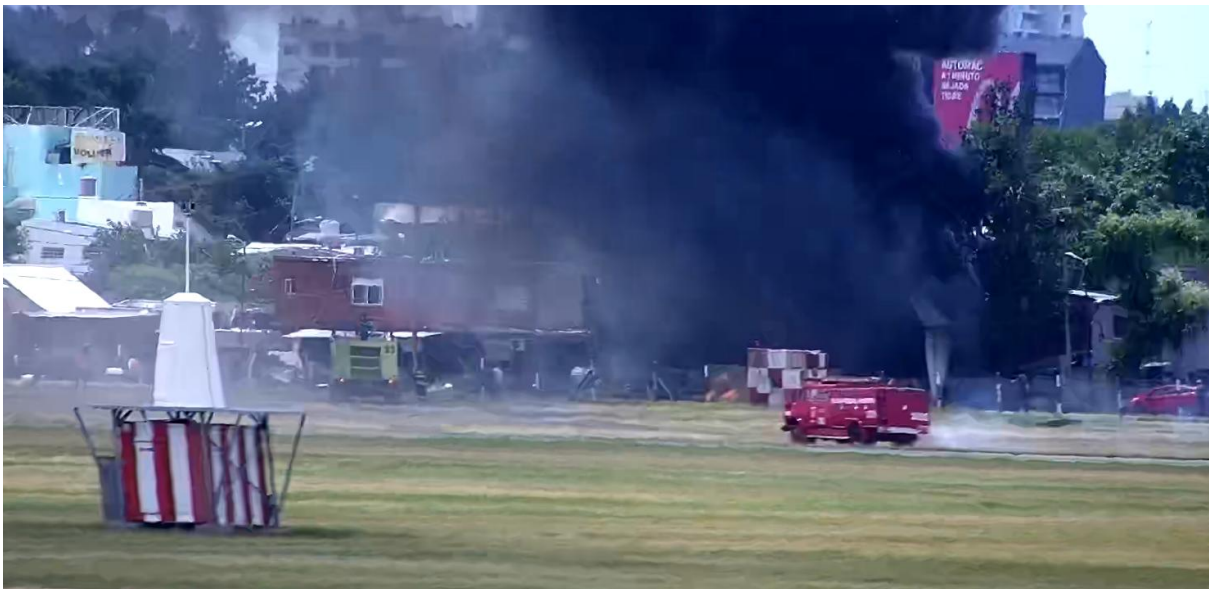
A los +4:10, se obtuvo el primer fotograma de la grabación que permite visualizar la zona del incendio y a el camión ARFF en el límite del alambrado perimetral del aeropuerto.

Figura 20. Arribo del SSEI al lugar del accidente. Fuente: investigación JST

A los +4:37, se visualizó el inicio de la aplicación del agente extintor, aunque este no alcanzó la zona central de la aeronave. Según las entrevistas realizadas con el personal de bomberos, en este instante también se desplegó una línea de agua desde el camión de apoyo.

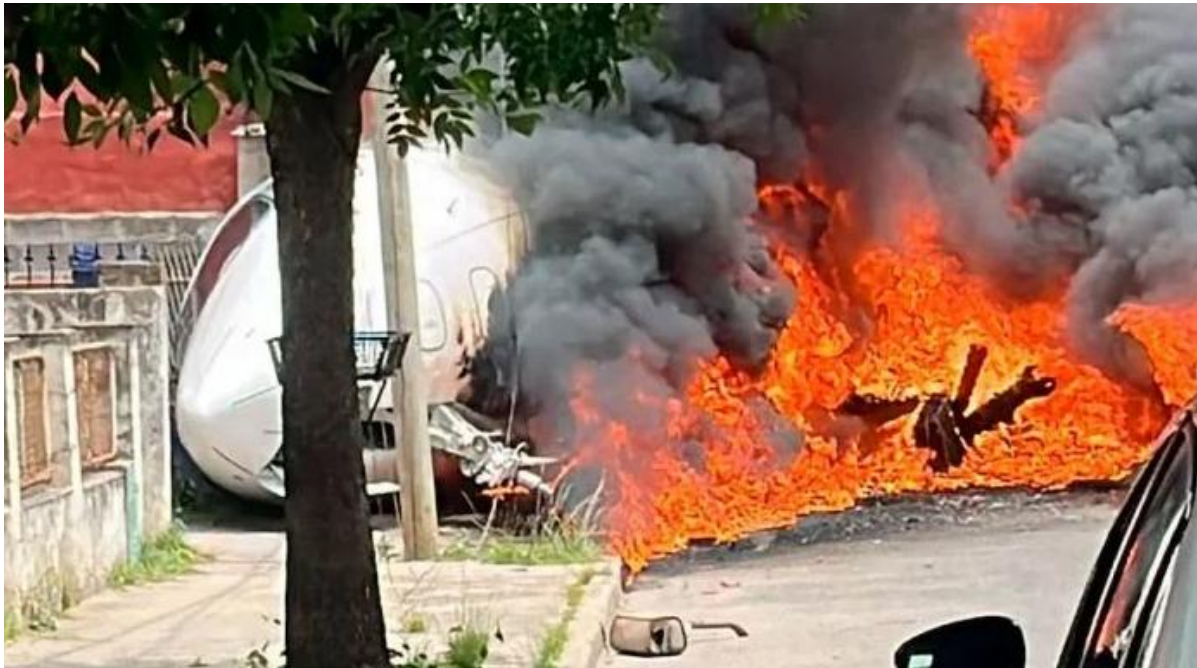
Figura 22. Imagen del incendio vista desde la dirección opuesta al aeródromo. Fuente: publicación periodística²¹

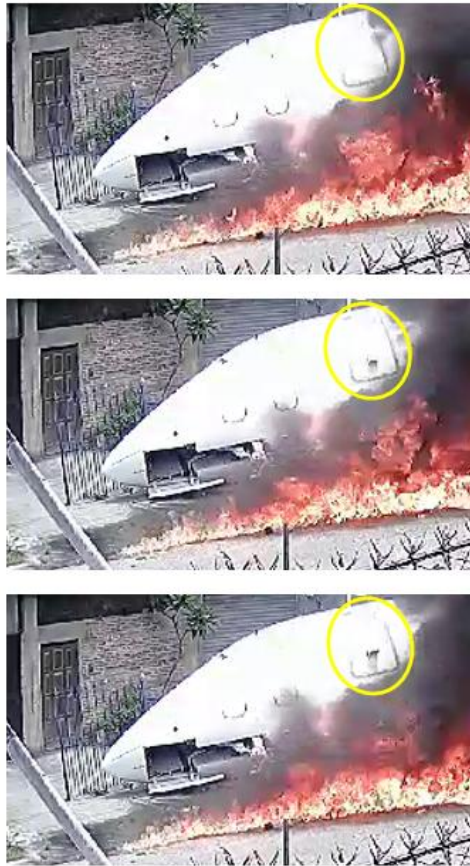
Mediante el relevamiento de las cámaras de seguridad, se constató que el mecanismo de apertura fue accionado por la tripulación luego de 53 segundos de haberse detenido la aeronave.

Figura 24. Activación de mecanismo de apertura de la puerta. Fuente: investigación JST.

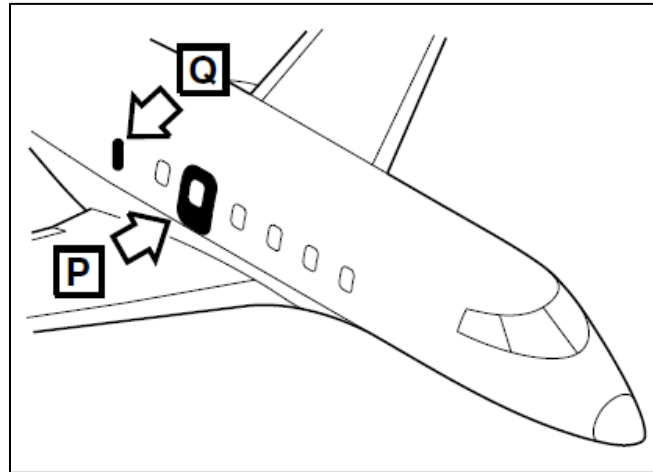
La aeronave contaba con una salida de emergencia situada en la sección media de la cabina de pasajeros. Esta zona resultó afectada por el incendio, lo que imposibilitó su utilización en la evacuación.

Figura 26. Ubicación de la salida de emergencia (P). Fuente: Fuente: BD-100 Aircraft Maintenance Manual. Bombardier.

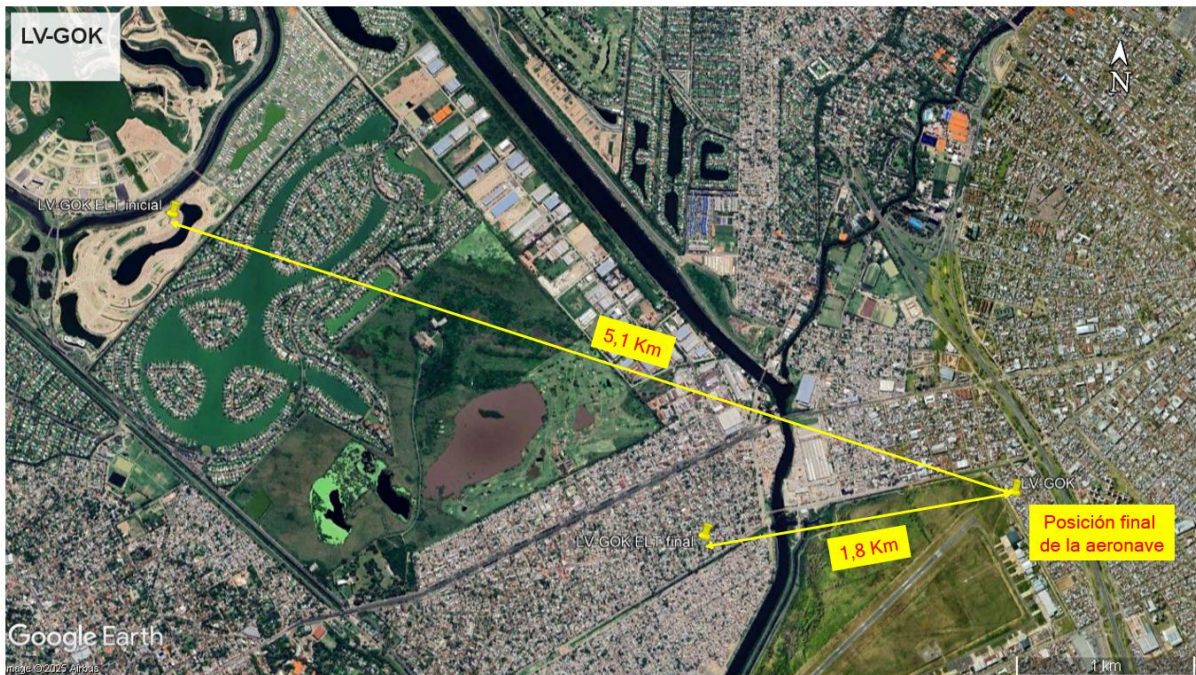
La aeronave estaba equipada con un Transmisor Localizador de Emergencia (ELT), registrado de acuerdo con la normativa vigente. A las 16:22 horas, se recibió la primera alerta satelital que indicaba la posición Lat. 34°26'6 (S) Long. 058°38'5 (W). La última alerta satelital se recibió a las 16:24 horas, en posición Lat. 34°27'1 (S) Long. 058°36'1 (W). Estas coordenadas difieren de la posición final en la que se encontraron los restos de la aeronave.

Figura 27. Posiciones indicadas al momento de recibir las alertas del ELT. Fuente: investigación JST

La investigación tuvo acceso al registro de mensajes satelitales donde se notifica la activación de la ELT. Se pudo constatar la recepción de cuatro señales de activación recibidas por los satélites, de las que solo la tercera fue recibida de forma tal de que posibilitó al sistema calcular un error estimado para el posicionamiento de los restos. Al respecto, la posición final de la aeronave se encontraba dentro del margen de error informado.
