INFORME DE SEGURIDAD OPERACIONAL

Fallo o malfuncionamiento de sistema/componente (grupo motor)

Cessna A-188-B, LV-ZYM

21761166/19

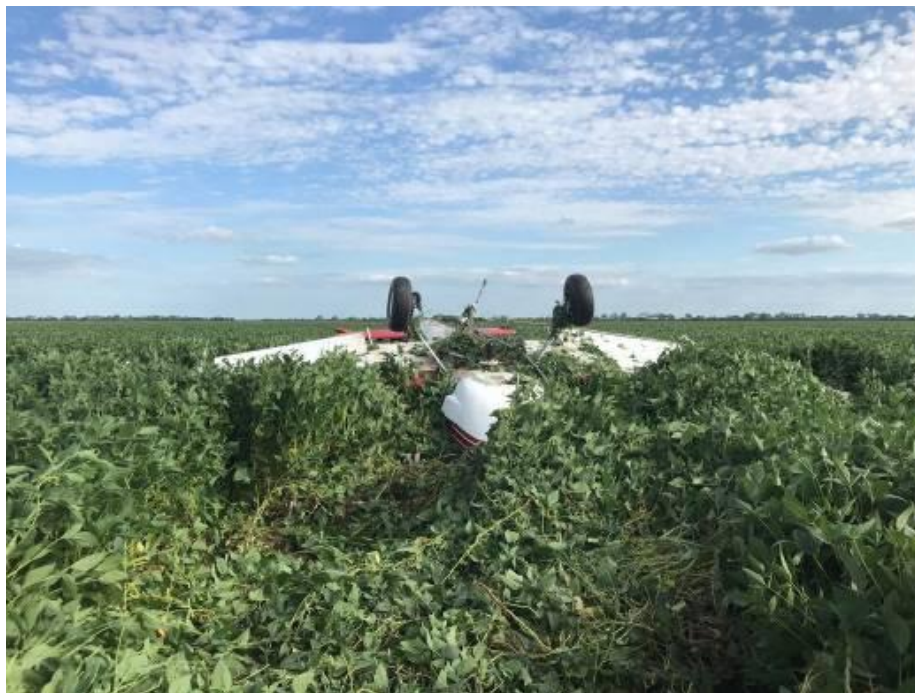
El 10 de marzo de 2019 aproximadamente, la aeronave matrícula LV-ZYM, un Cessna A-188-B, habría realizado un vuelo de aeroaplicación, cuando experimentó una falla en el motor. En consecuencia, el piloto realizó un aterrizaje de emergencia en un campo de soja y la aeronave capotó.

Figura 1. Posición final de la aeronave LV-ZYM

Según la información proporcionada, el accidente se produjo debido al corte del cigüeñal del motor de la aeronave. Luego del suceso, la aeronave fue desarmada y trasladada a un LAD (Lugar Apto Denunciado), próximo a la localidad de Añatuya (Santiago del Estero), para ser reparada.

La ausencia de notificación en tiempo y forma, así como la remoción de los restos de la aeronave, condicionaron la investigación por falta de información. De acuerdo con los testimonios anónimos recibidos y las imágenes aportadas, el hecho podría haber estado vinculado con una falla de motor con posterior aterrizaje de emergencia y detención con vuelco de la aeronave.

- ✓ Posiblemente la aeronave experimentó una falla de motor durante una operación de aeroaplicación.
- ✓ El piloto habría realizado un aterrizaje de emergencia en un campo sembrado con soja.
- ✓ Según las imágenes obtenidas la aeronave capotó.
- ✓ El suceso no fue notificado en tiempo y forma, y los restos de la aeronave fueron removidos. Esto dificultó el análisis de las circunstancias y factores contribuyentes al accidente.
